Wpływ jakości napraw na bezpieczeństwo użytkowania infrastruktury kolejowej

Prezentacja wyników badań materiałowych iglicy rozjazdu

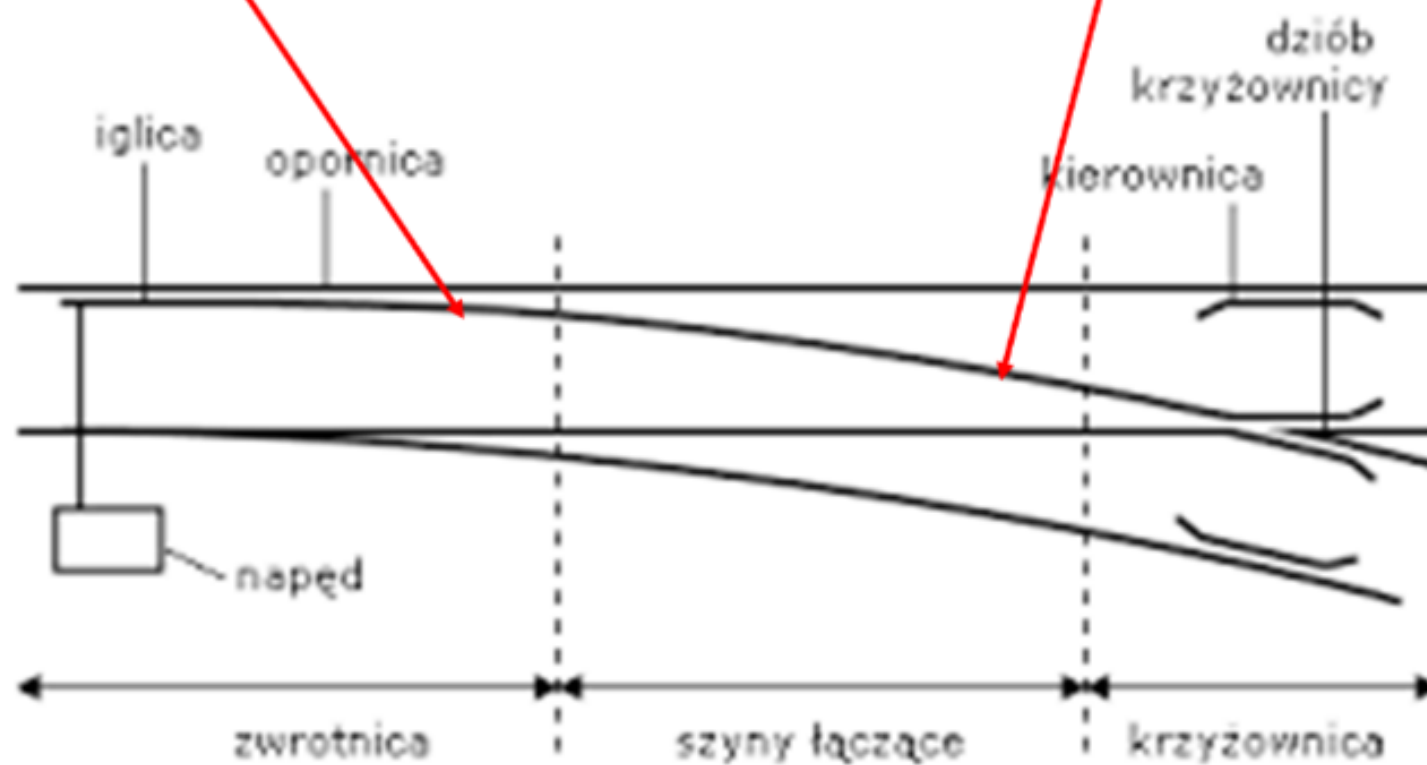
Pęknięcie nie na wskroś
Odcinek próbny nr 1

Pęknięcie na wskroś
Odcinek próbny nr 2 i 3

Widoczne pęknięcia

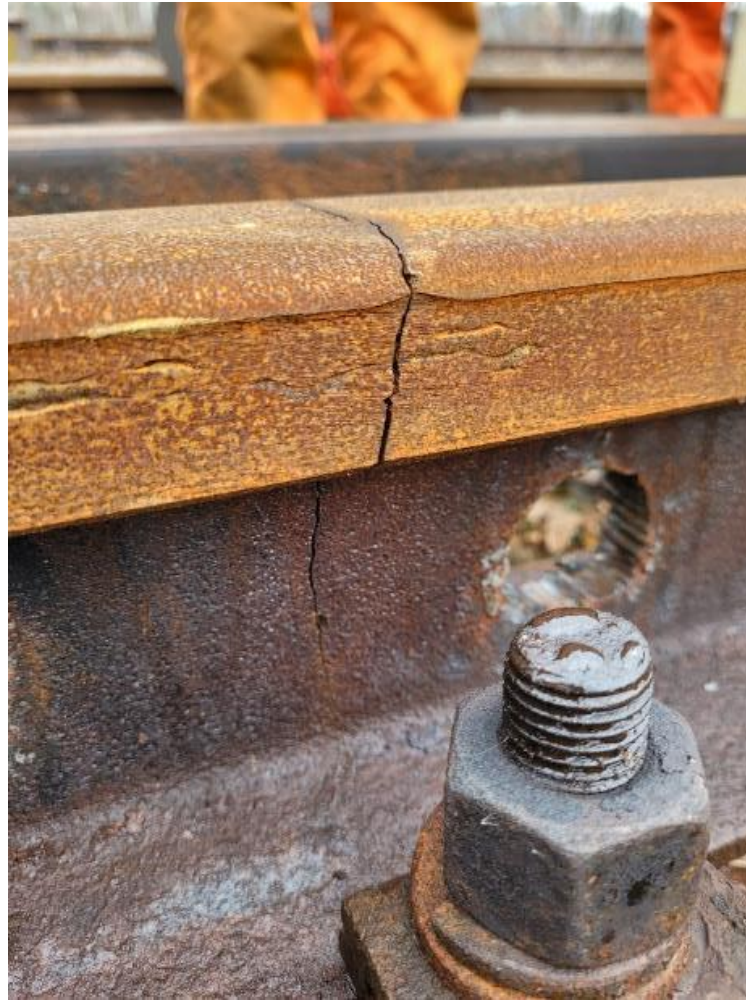
Fot.1 Widok pękniętej iglicy/szyny rozjazdu.
Odcinek próbny nr 1.

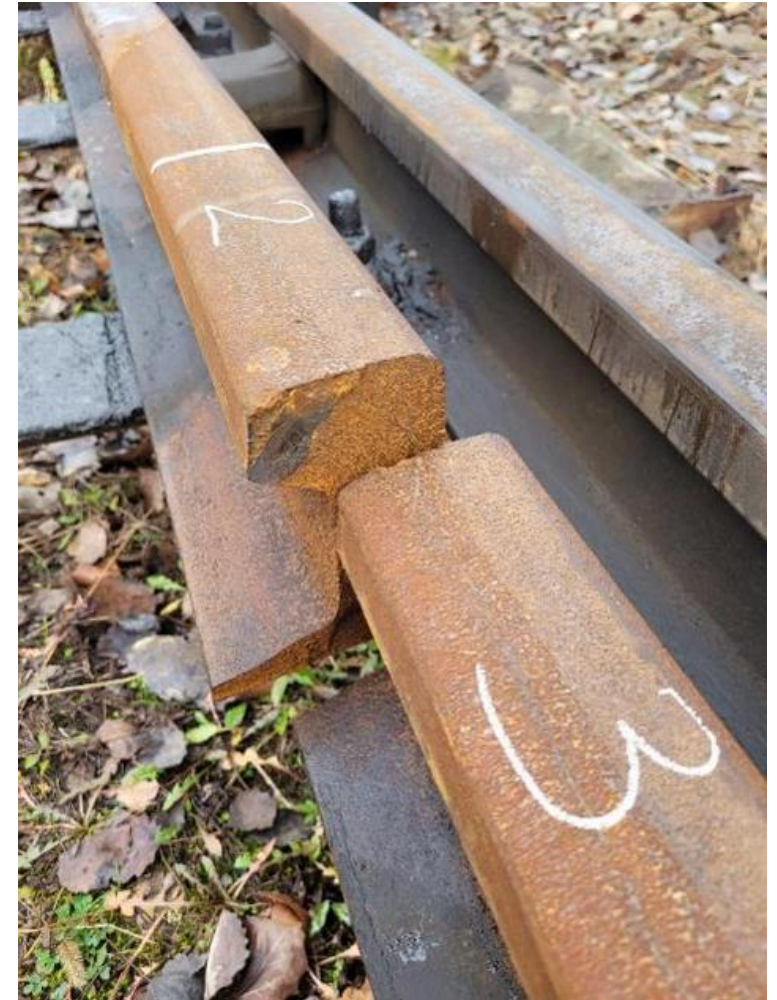
Fot. 2. Widok pękniętej iglicy/szyny rozjazdu.
Odcinek próbny nr 2 i 3.

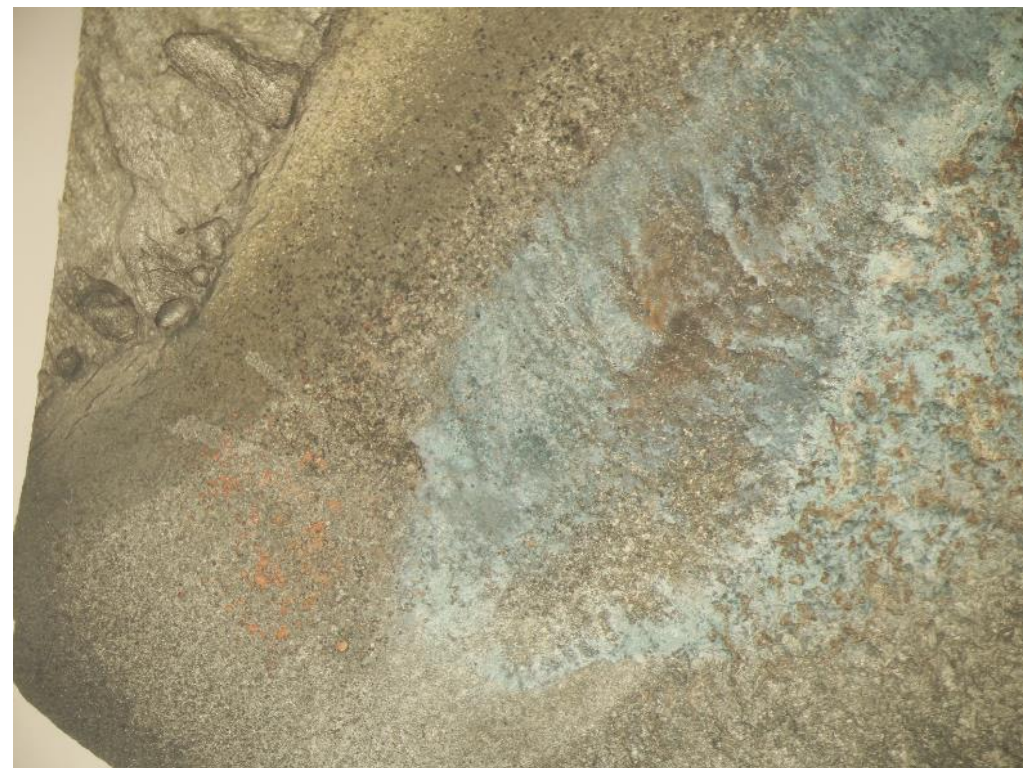
Napoina posiadała skład chemiczny o niższym stężeniu węgla (0,23-0,29% masy) oraz dodatki stopowe chromu (ok. 0,80% masy), niklu (1,68-1,80% masy) i molibdenu (ok. 0,40% masy).

Zwraca uwagę bardzo wysokie stężenie aluminium na poziomie ok. 0,92% masy.

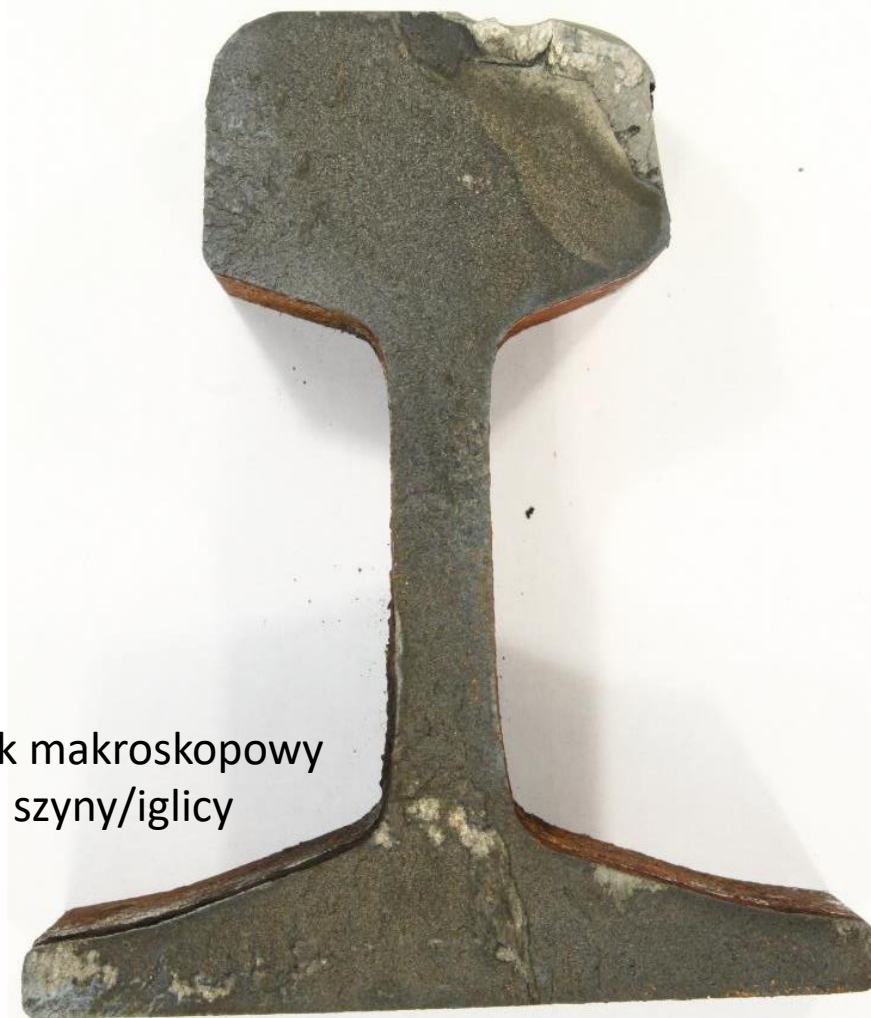
- Stwierdzono charakter zmęczeniowy pęknięć.
- Widoczne ogniska inicjacji i strefy dołamania.

Fot. Widok makroskopowy
przełomu szyny/iglicy

1. Pęknięcia iglicy/szyny mają **charakter zmęczeniowy**.
2. Pęknięcie zmęczeniowe inicjowane były **na wadach spawalniczych** występujących w napoinie, takich jak: pęcherze/pustki, wtrącenia niemetaliczne pochodzące z żużla powstałego z otulin elektrod użytych do napawania, pęknięcia w linii wtopienia.
3. Przyczyną powstania wad spawalniczych w napoinie było prowadzenie napawania **niezgodnie z przyjętą technologią**.
4. Prowadzenie napawania niezgodnie z przyjętą technologią, było przyczyną powstania wad spawalniczych, które **doprowadziły do pęknięć zmęczeniowych**, a tym samym pęknięcia iglicy/szyny.

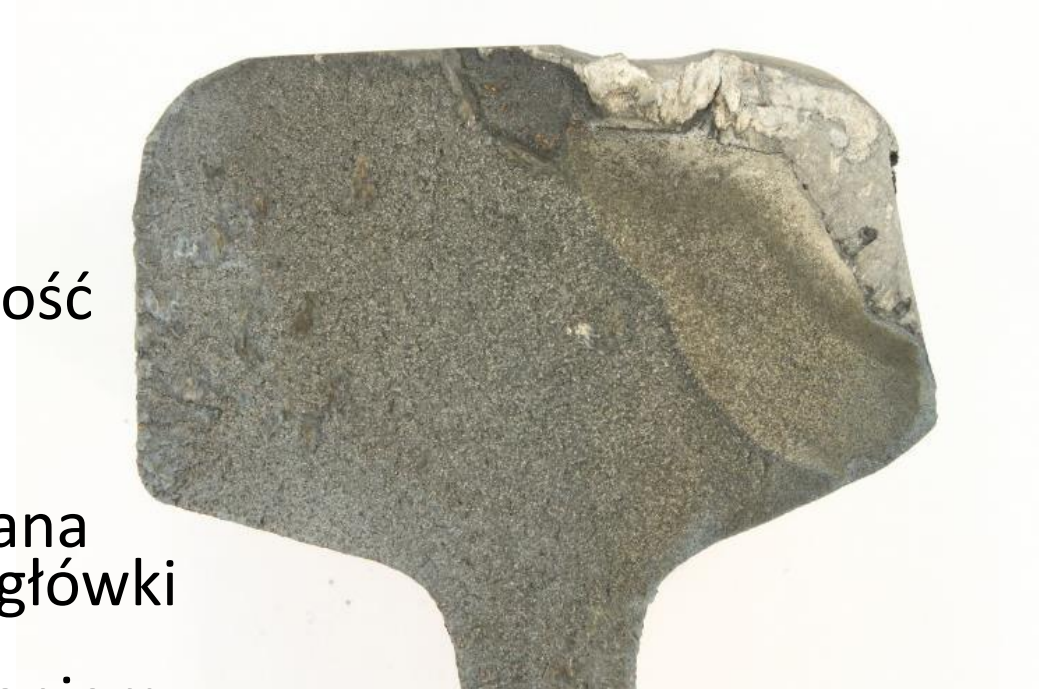
- Materiał rodzimy: drobno płytkowy perlit i niewielka ilość ferrytu.
- Napoina: bainit i ferryt, zmiana struktury przez przegrzanie główki iglicy/szyny podczas jej podgrzewania przed napawaniem.

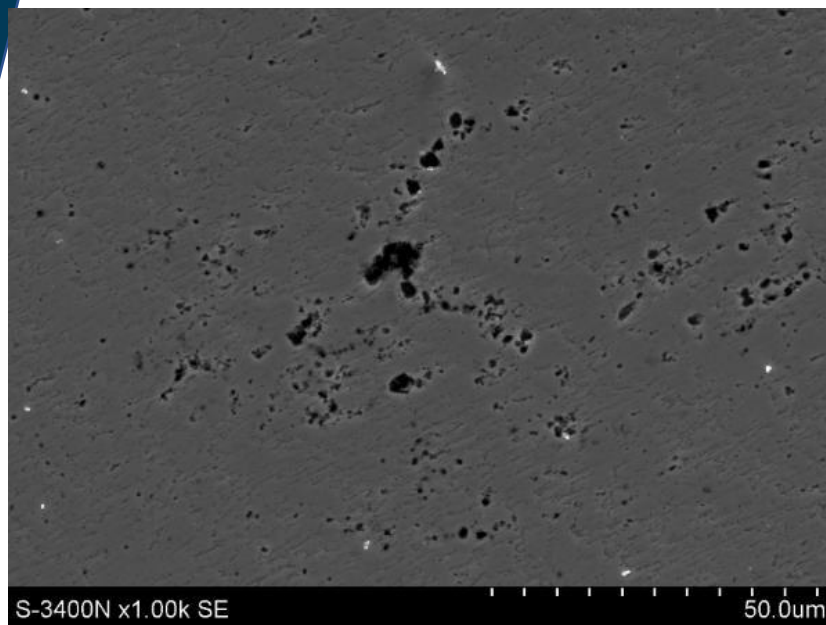
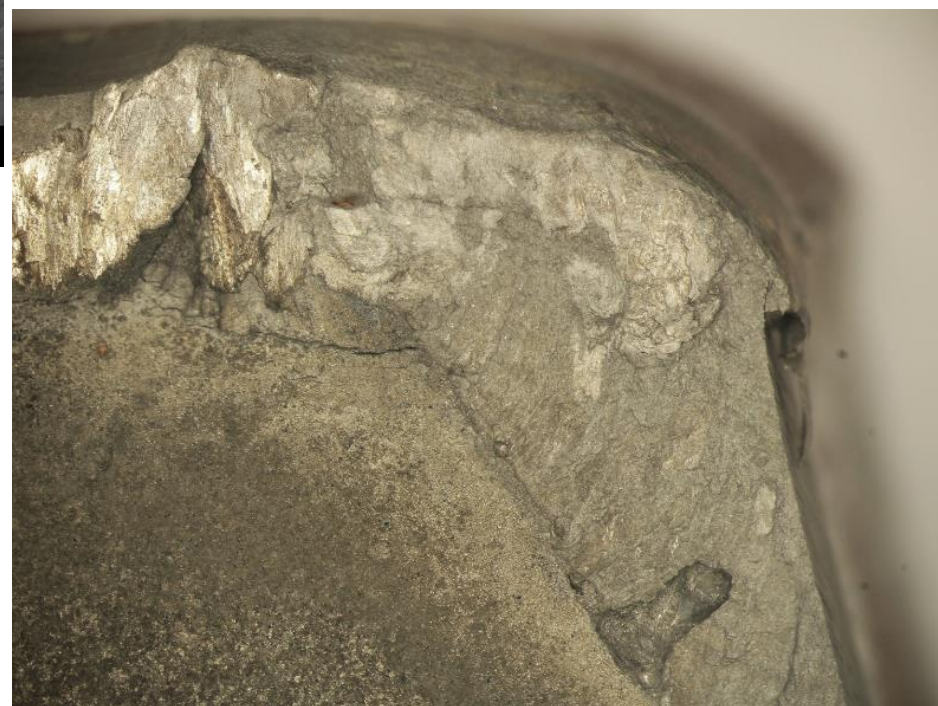
Wady napoiny

Zaobserwowano porowatości, pęknięcia, wtrącenia niemetaliczne (duże stężenie wapnia, aluminium i magnezu) - pochodzenie: żużel z otuliny elektrod.

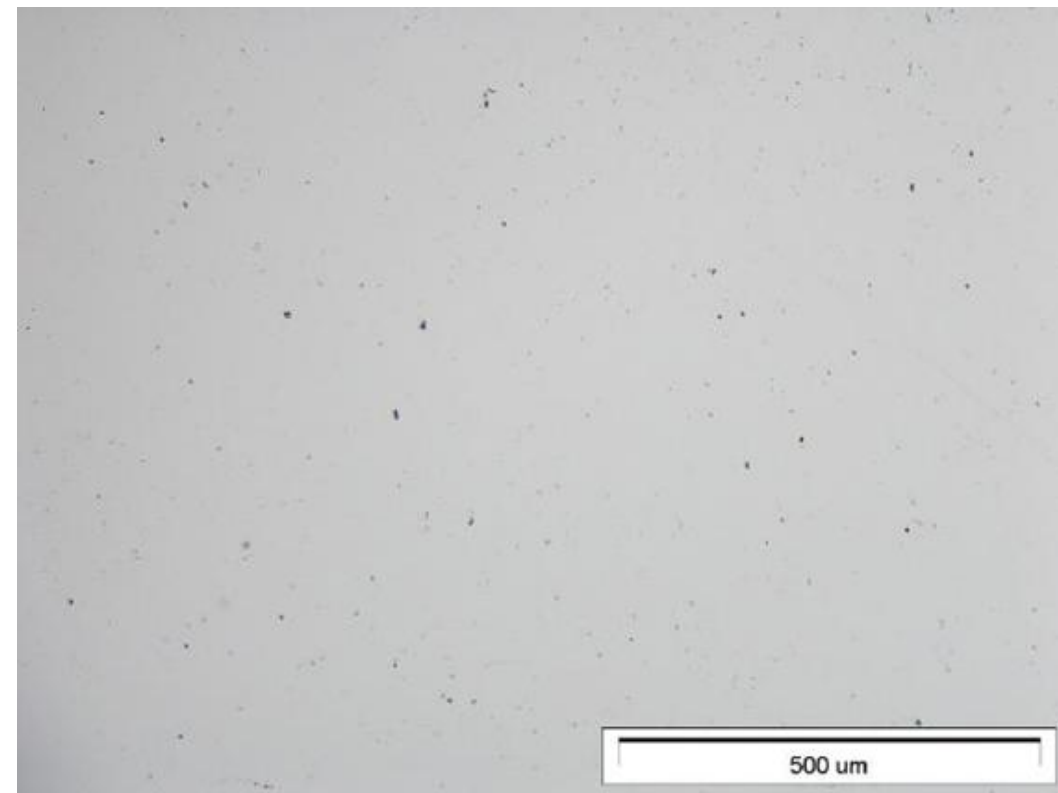
Materiał rodzimy:
dopuszczalny poziom
zanieczyszczeń, brak wad
wewnętrznych.

Fot. Wtrącenia niemetaliczne w materiale iglicy/szyny. Zgład wzdłużny nietrawiony.
Mikroskop świetlny

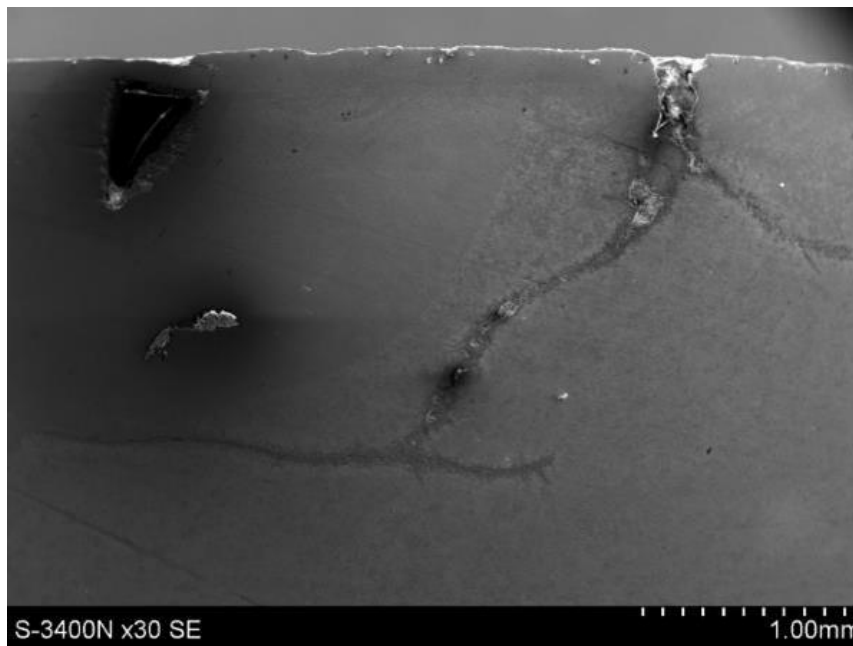
Fot.1 Próbk nr 2 – pustka i wtrącenie
niemetaliczne w napoinie oraz pęknięcie w SWC
Próbk nr 2 – pustka i wtrącenie niemetaliczne w
napoinie

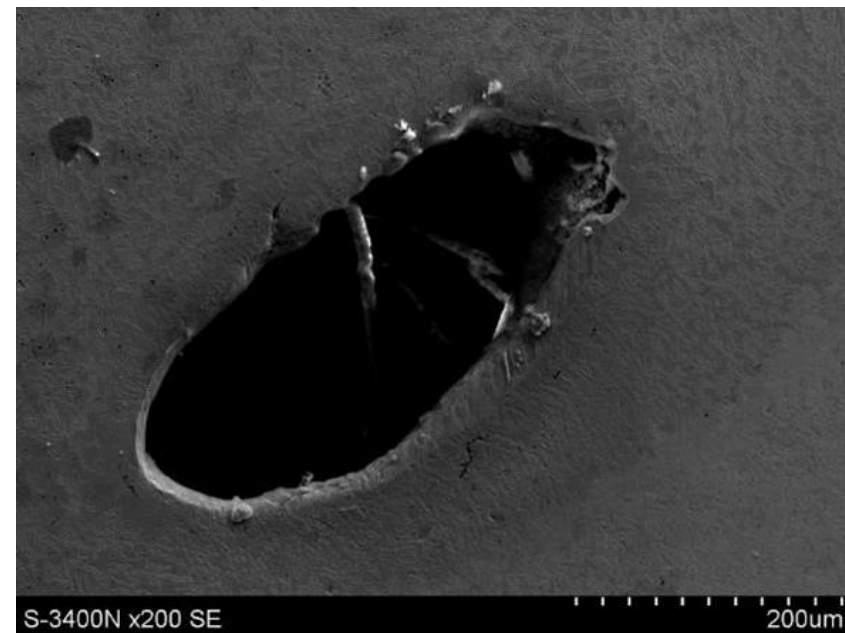
Fot.2 Próbk nr 2 – pustka w napoinie

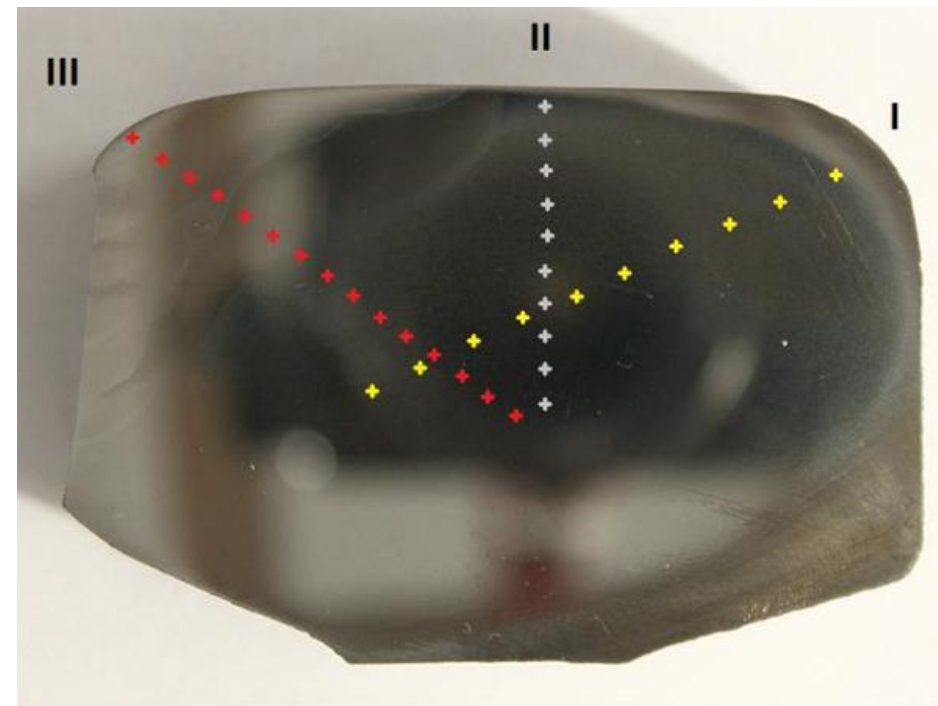
- Twardość materiału rodzimego: 269 HV10 (typowa dla stali gat. R260).
- Twardość napoiny: 339 HV10 - typowa dla napoin wykonanych elektrodami do napawania regeneracyjnego elementów odpornych na ścieranie

Fot. Linie pomiarowe i odciski twardości HV10 na przekroju główki iglicy/szyny rozjazdu
