Zakopane 23-25.04.2025 r.
INFRASZYN 2025

Poważny wypadek kolejowy
zaistniały 10 stycznia 2024 r. o godz. 07:58
na szlaku Rogoźno Wielkopolskie - Budzyń,
w torze nr 1, km 56,055 linii kolejowej nr 354 Poznań Główny
POD – Piła Główna,
przejazd kolejowo-drogowy kategorii D
obszar zarządcy infrastruktury PKP PLK S.A. Zakład Linii
Kolejowych w Poznaniu

RAPORT Nr PKBWK 01/2025

Wypadek kolejowy zaistniały w dniu 05.10.2023 r.
o godz. 07:00 na stacji Gdynia Główna, tor 5 rozjazd 45, km 21,522
linii kolejowej
nr 202 Gdańsk Główny – Stargard
obszar zarządcy infrastruktury PKP Polskie Linie Kolejowe S.A. Zakład
Linii Kolejowych w Gdyni

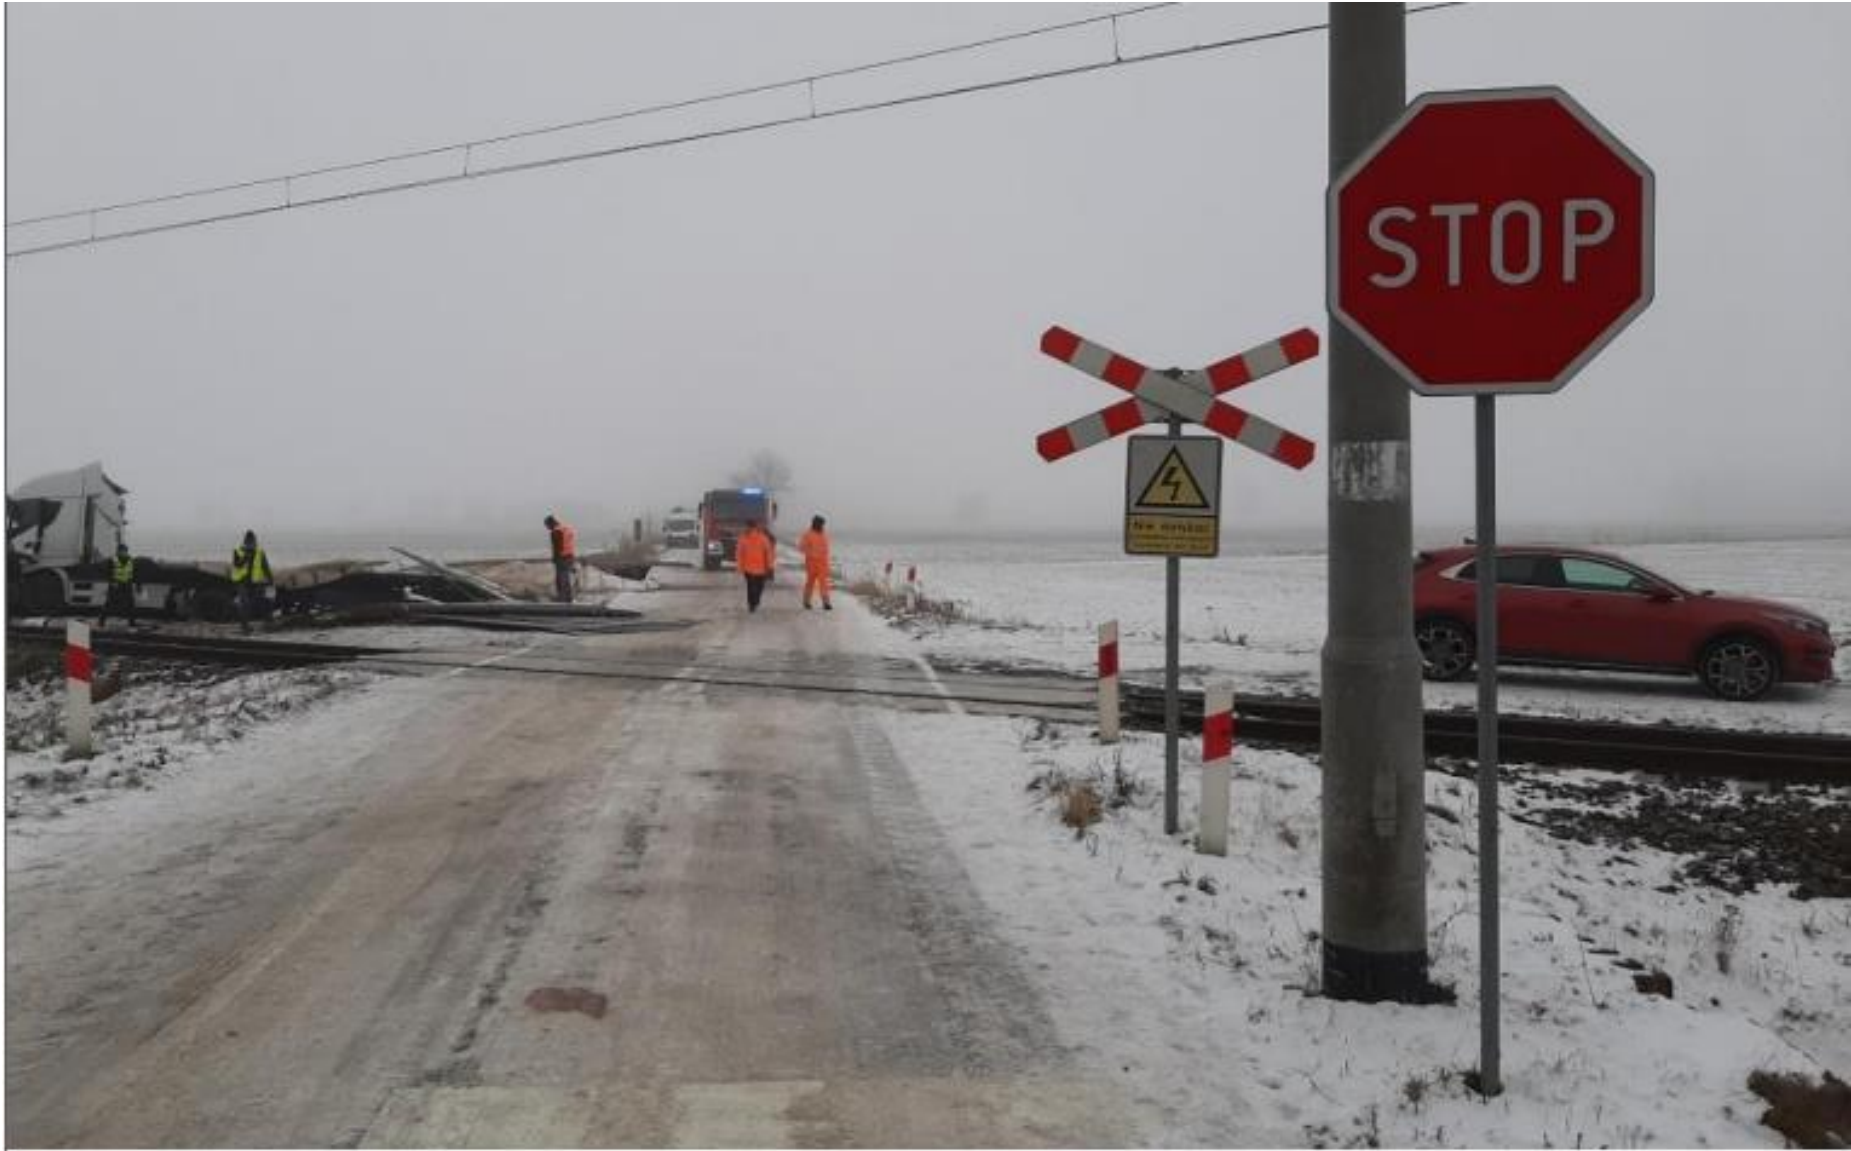
Rysunek 1 – Szkic poważnego wypadku (opr. PKBWK)

Wjazd samochodu ciężarowego na przejazd kolejowy bezpośrednio przed nadjeżdżającym pociąg.

- 1) Wjazd na przejazd kolejowy pojazdu drogowego bez zatrzymania do czego zobowiązuje znak B-20 „STOP”.
- 2) Ostry kąt skrzyżowania drogi z linią kolejową utrudniający kierującemu pojazdem drogowym obserwację czoła zbliżającego się pociągu.
- 3) Niezachowanie szczególnej ostrożności przez kierującego pojazdem drogowym w czasie zbliżania się, wjazdu i przejazdu przez przejazd kolejowy, z równoczesnym prowadzeniem przez niego rozmowy telefonicznej.

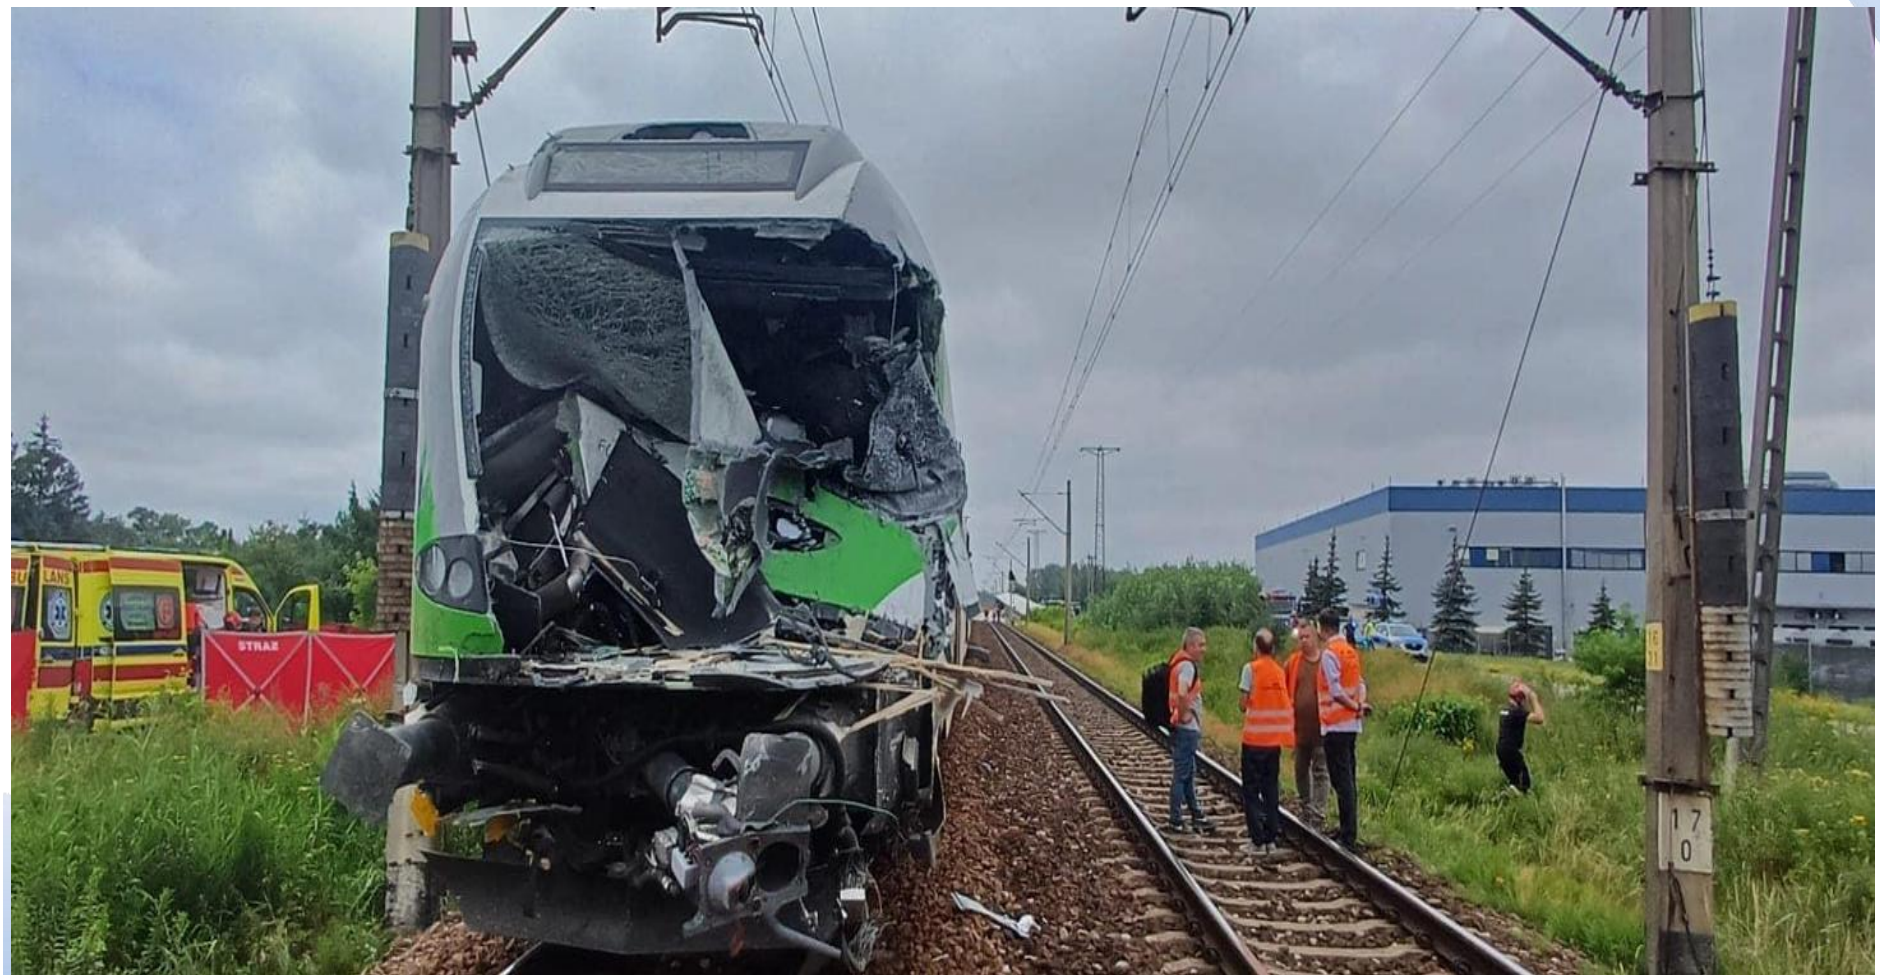
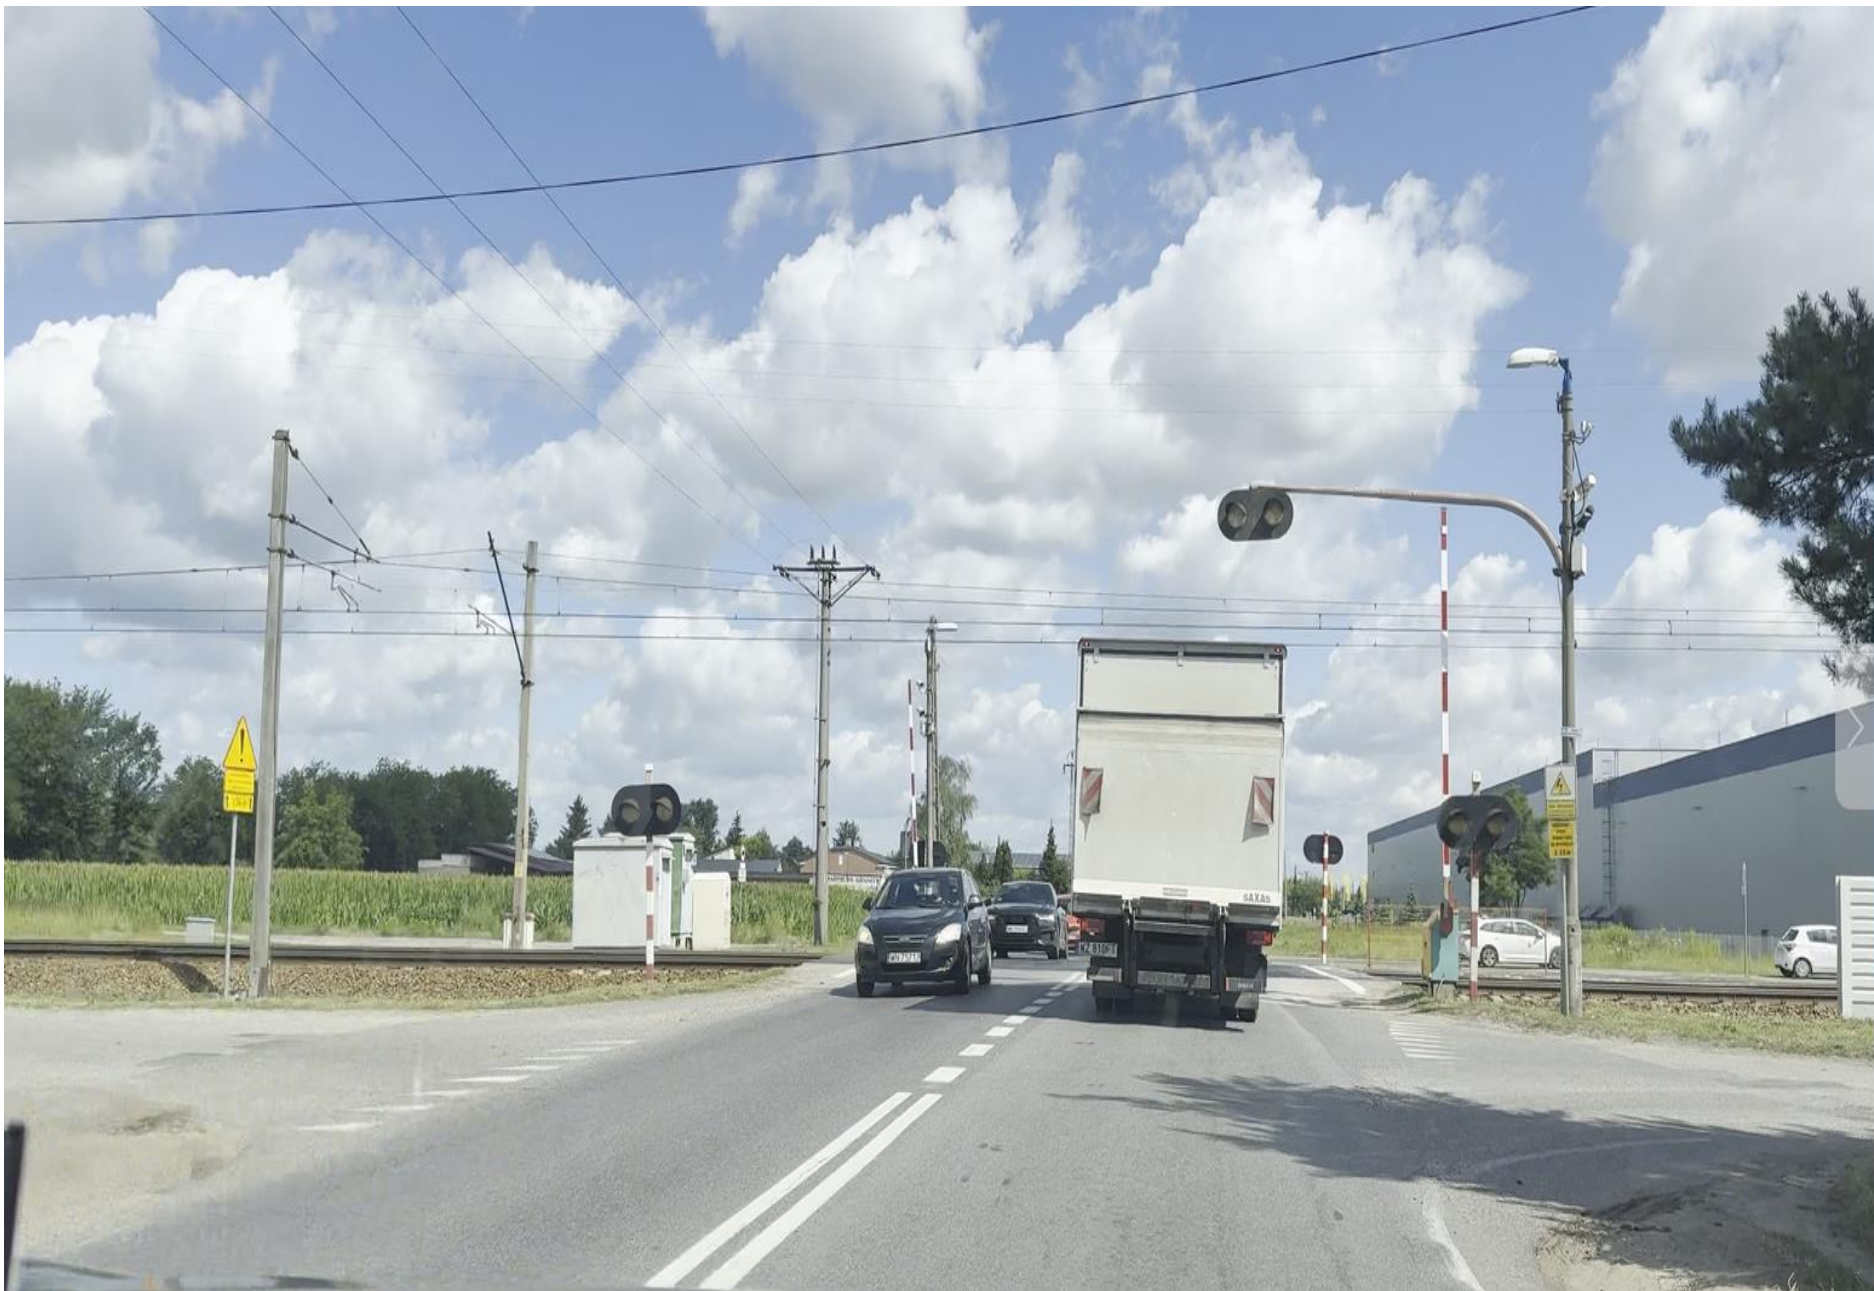
Poważny wypadek kolejowy
zaistniały 01 lipca 2024 r. o godz. 09:20 na szlaku Ożarów
Mazowiecki - Błonie,
w torze nr 2, przejazd kolejowy kategorii B w km 17,211
linii kolejowej nr 3 Warszawa Zachodnia - Kunowice,
obszar zarządcy infrastruktury PKP PLK S.A. Zakład Linii
Kolejowych w Warszawie

W obrębie trójkątów widoczności nie stosuje się obiektów ograniczających widoczność, w szczególności obiektów budowlanych, drzew, krzewów i innych upraw wysokopiennych, reklam, **elementów ochrony akustycznej.**

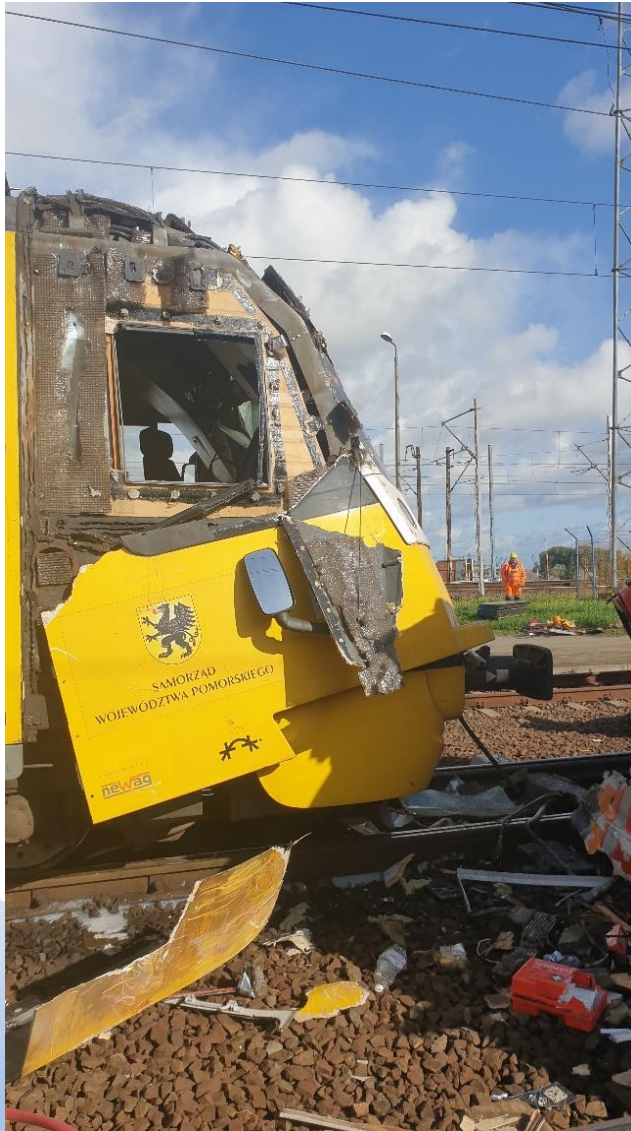
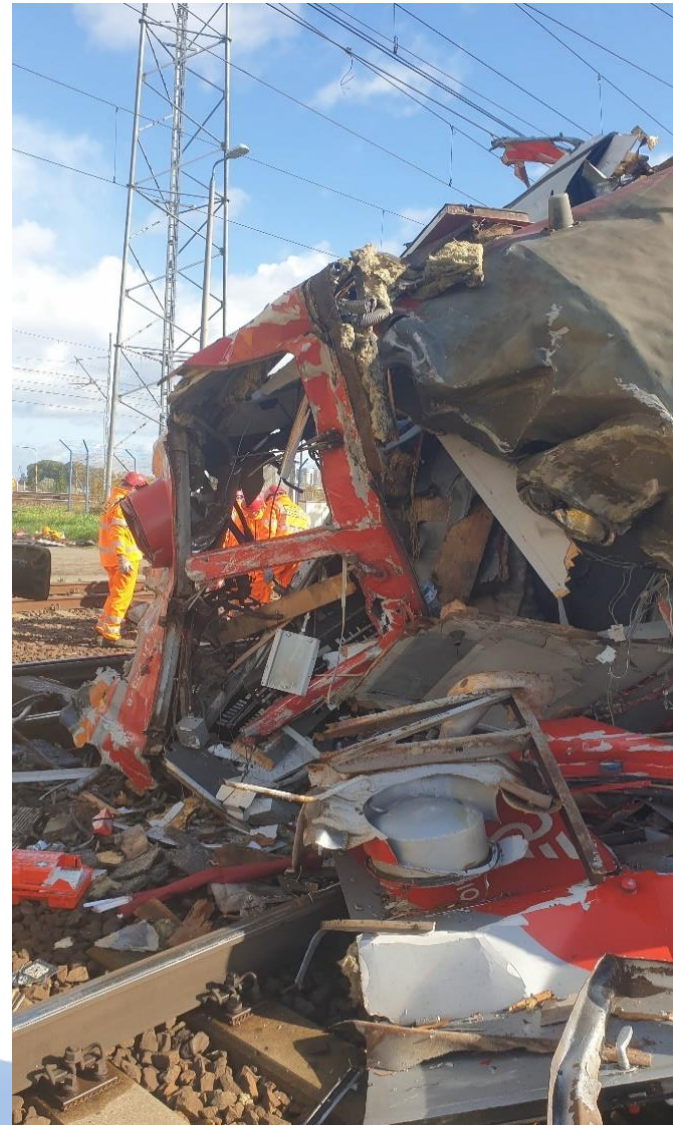
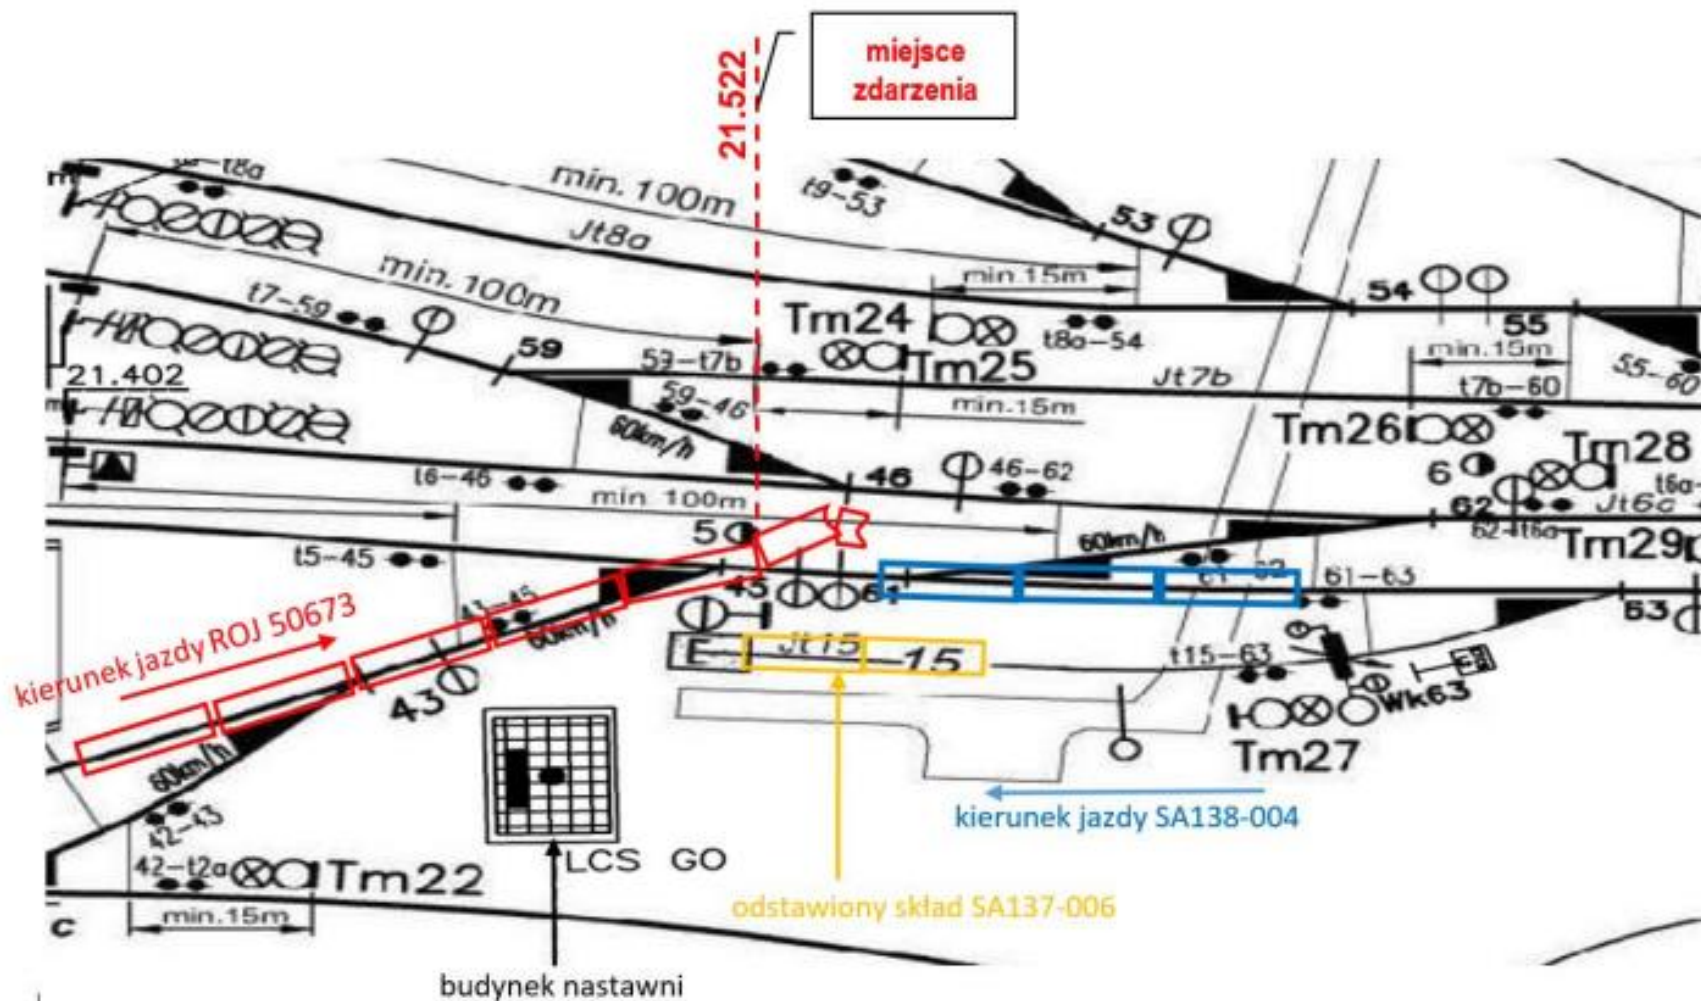
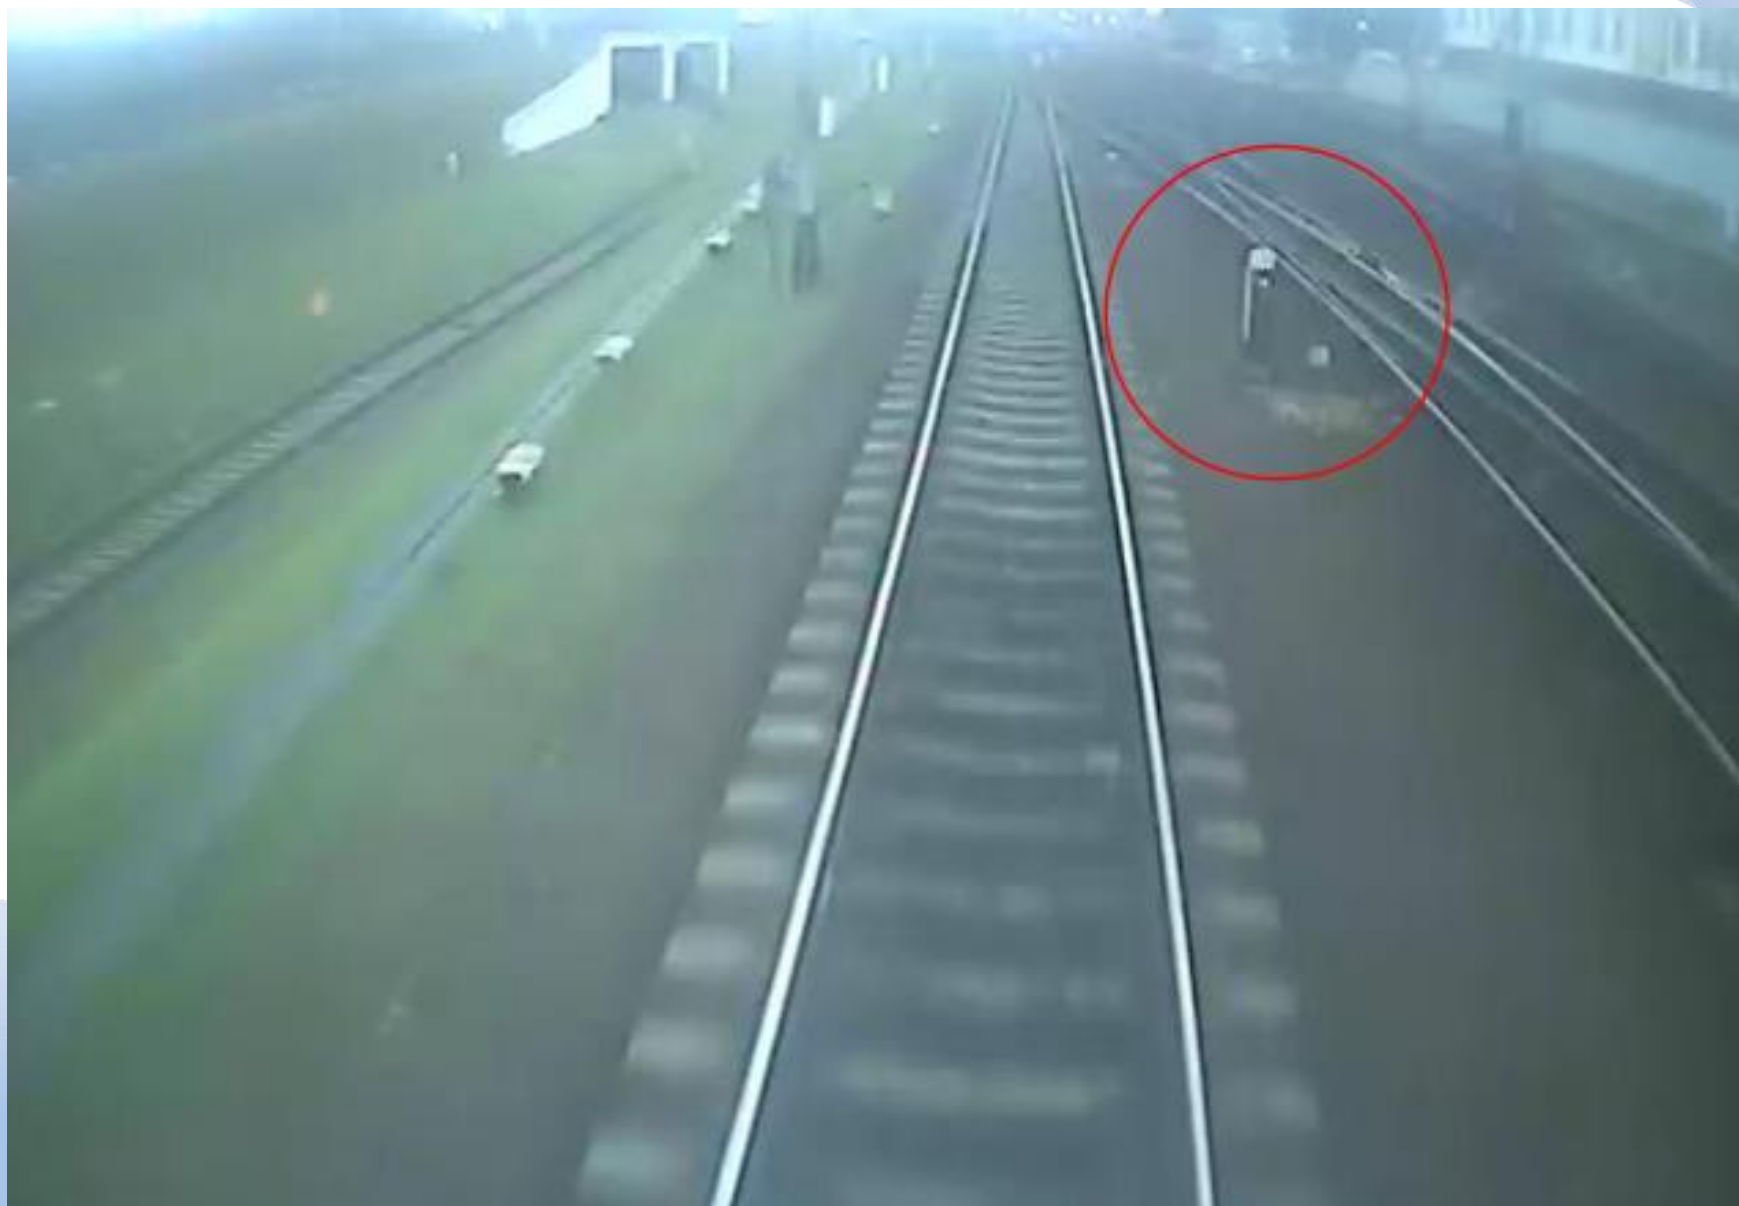
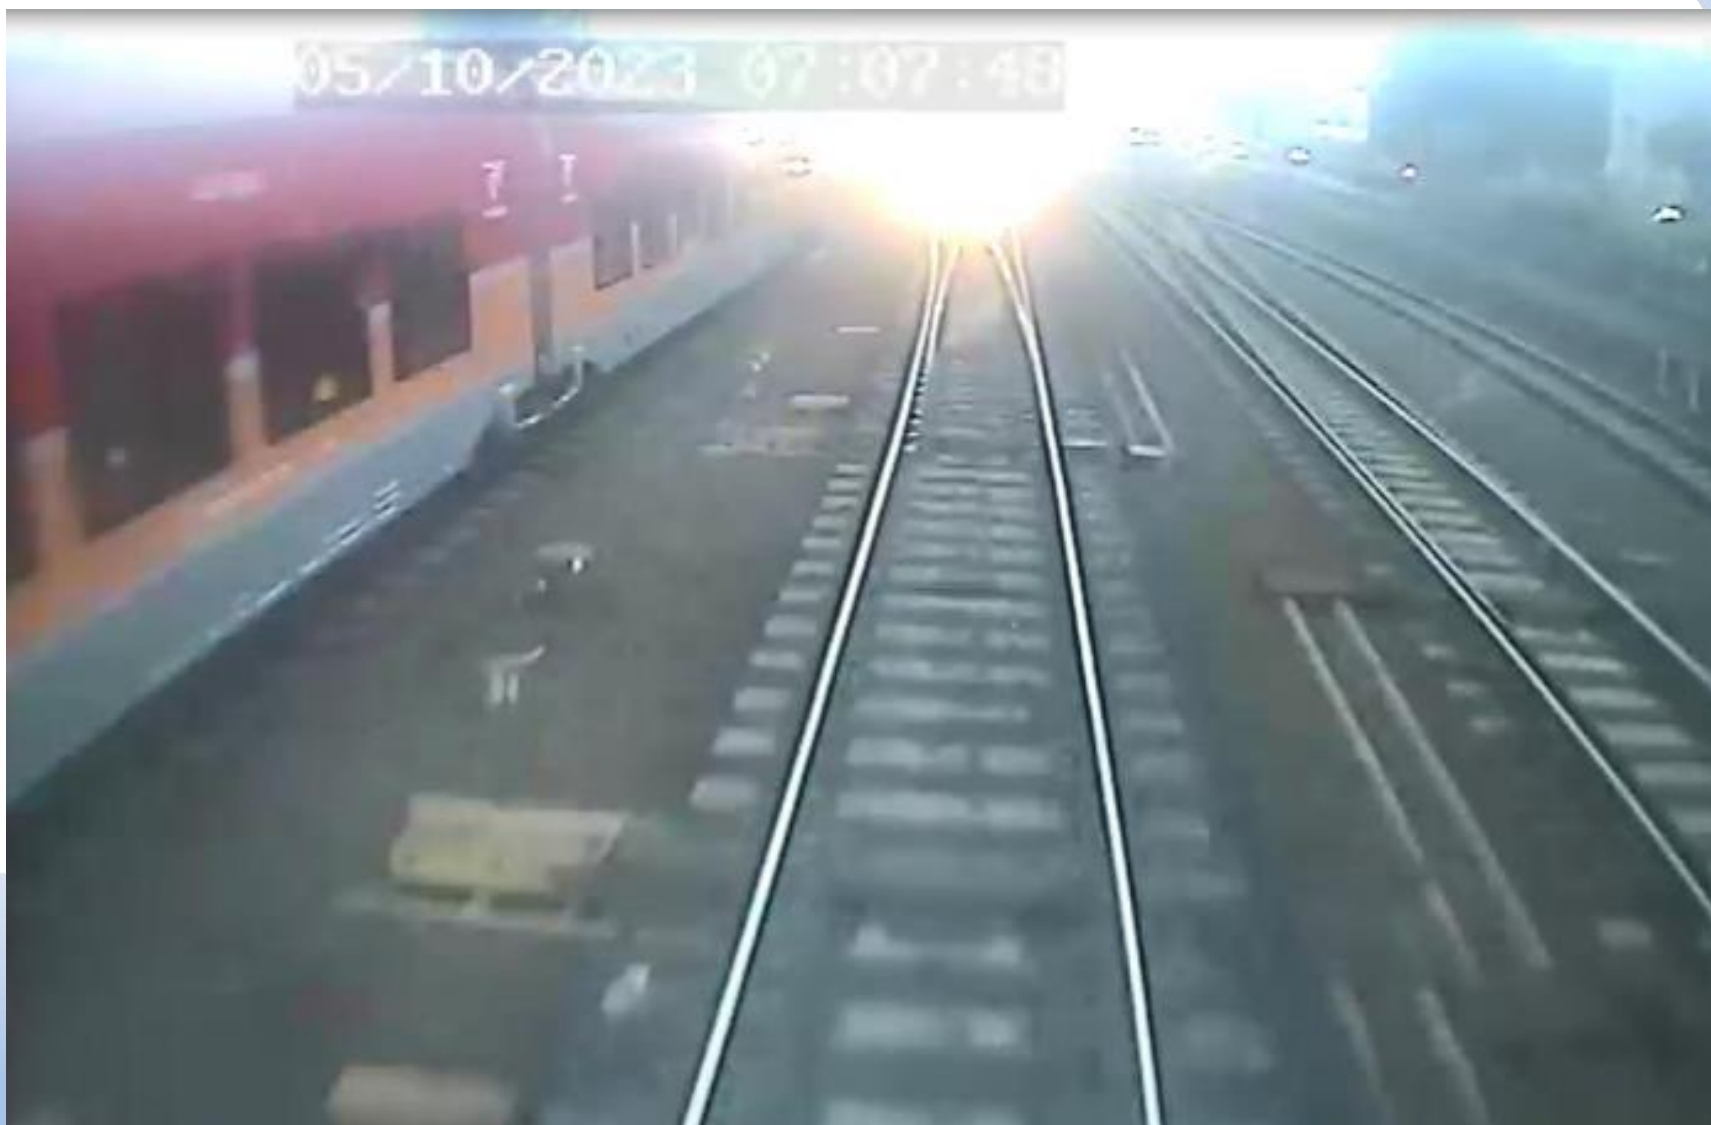
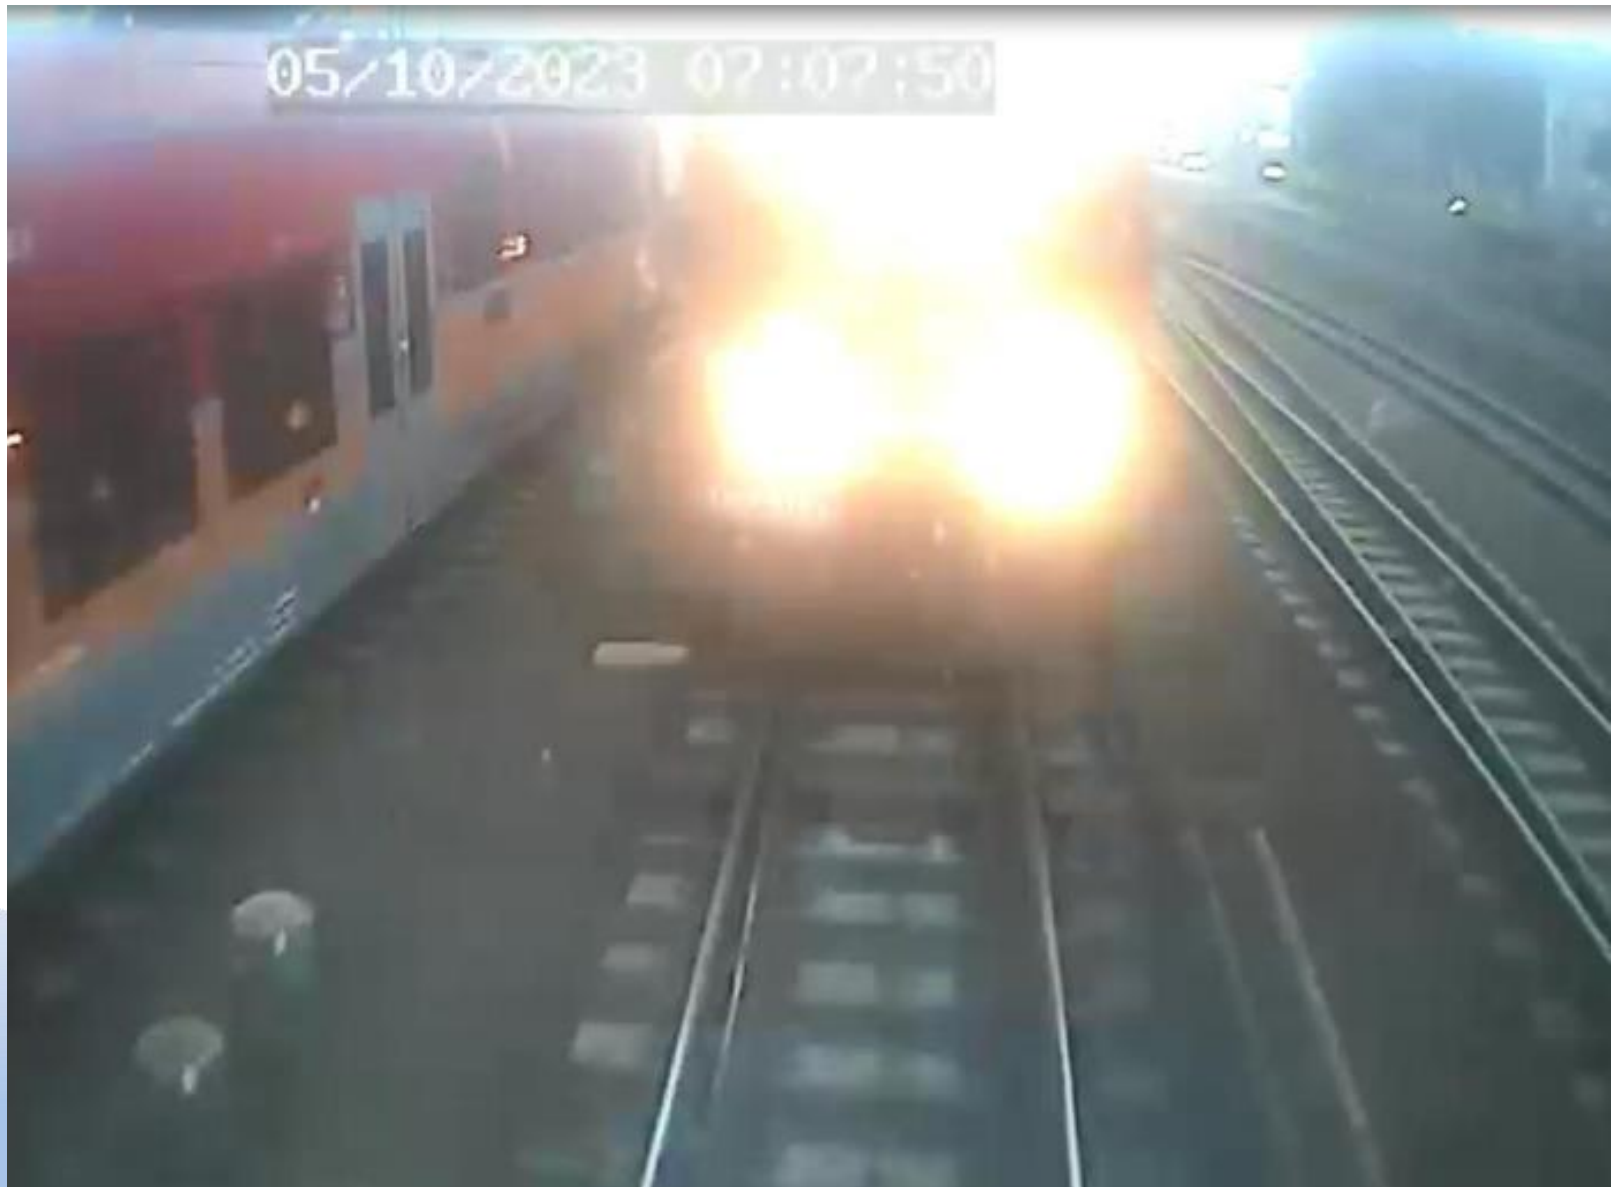
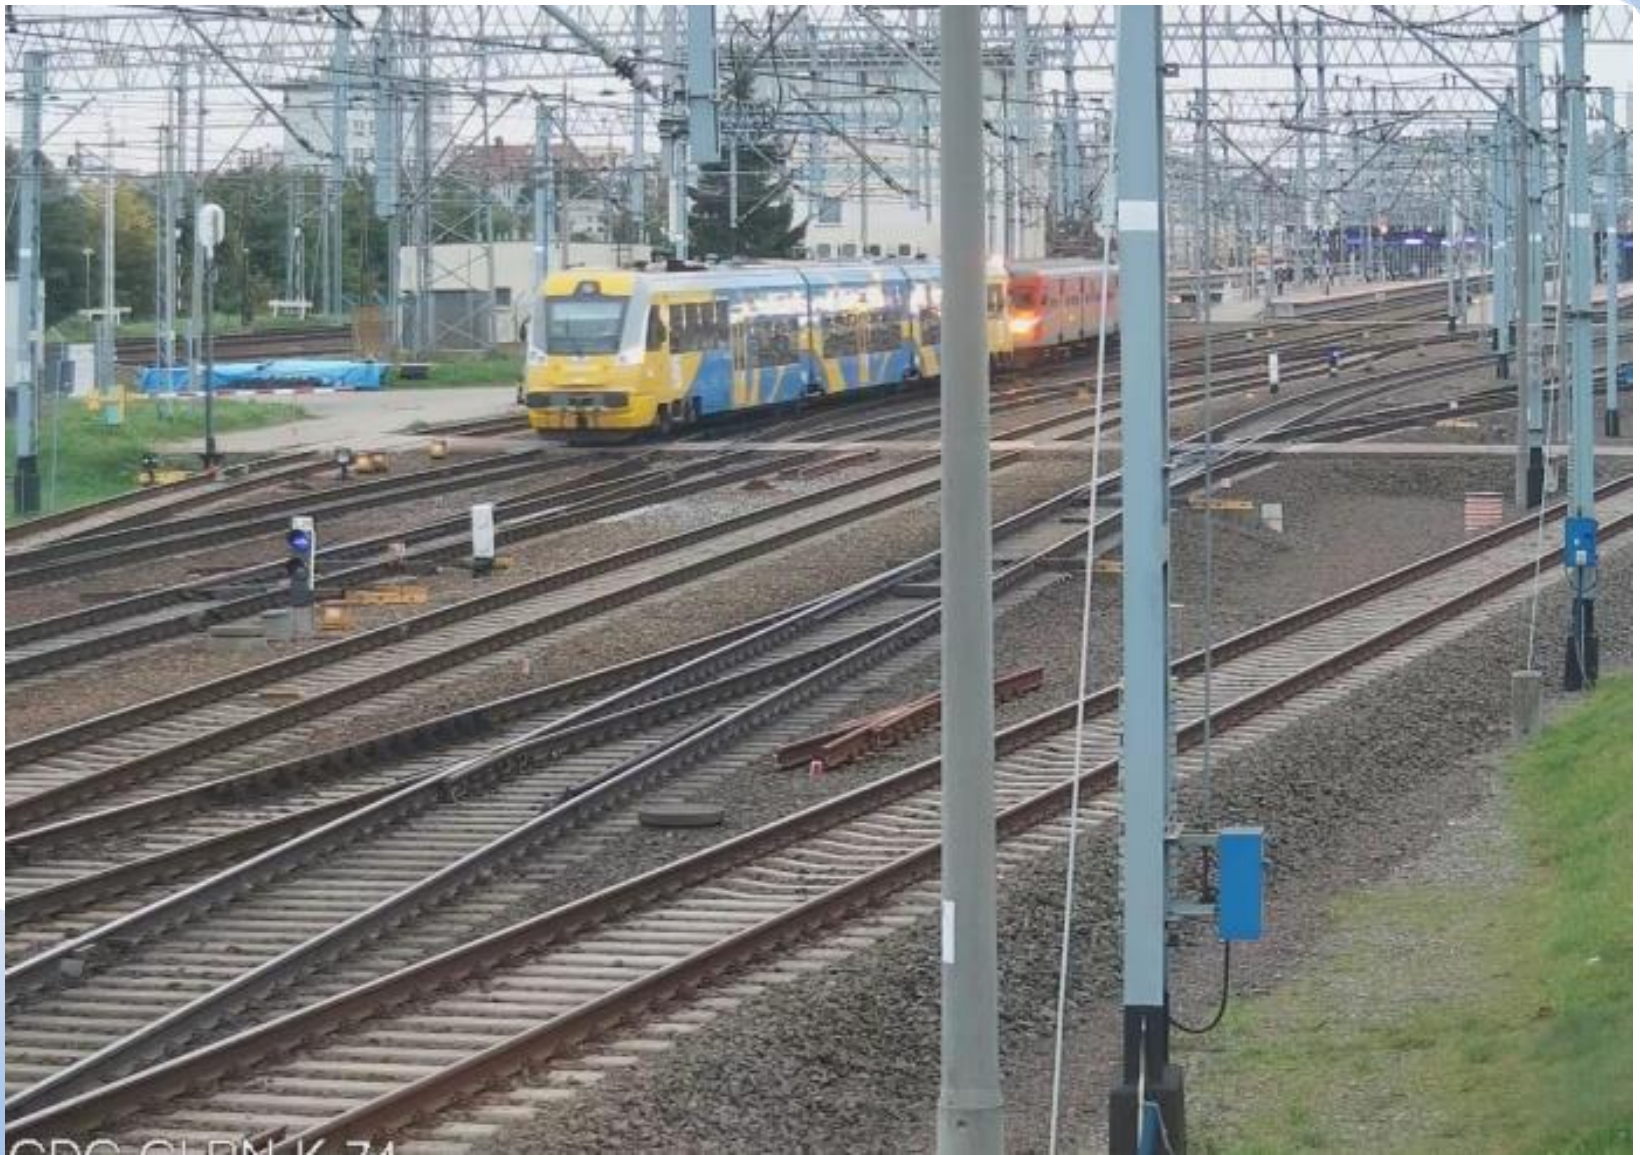
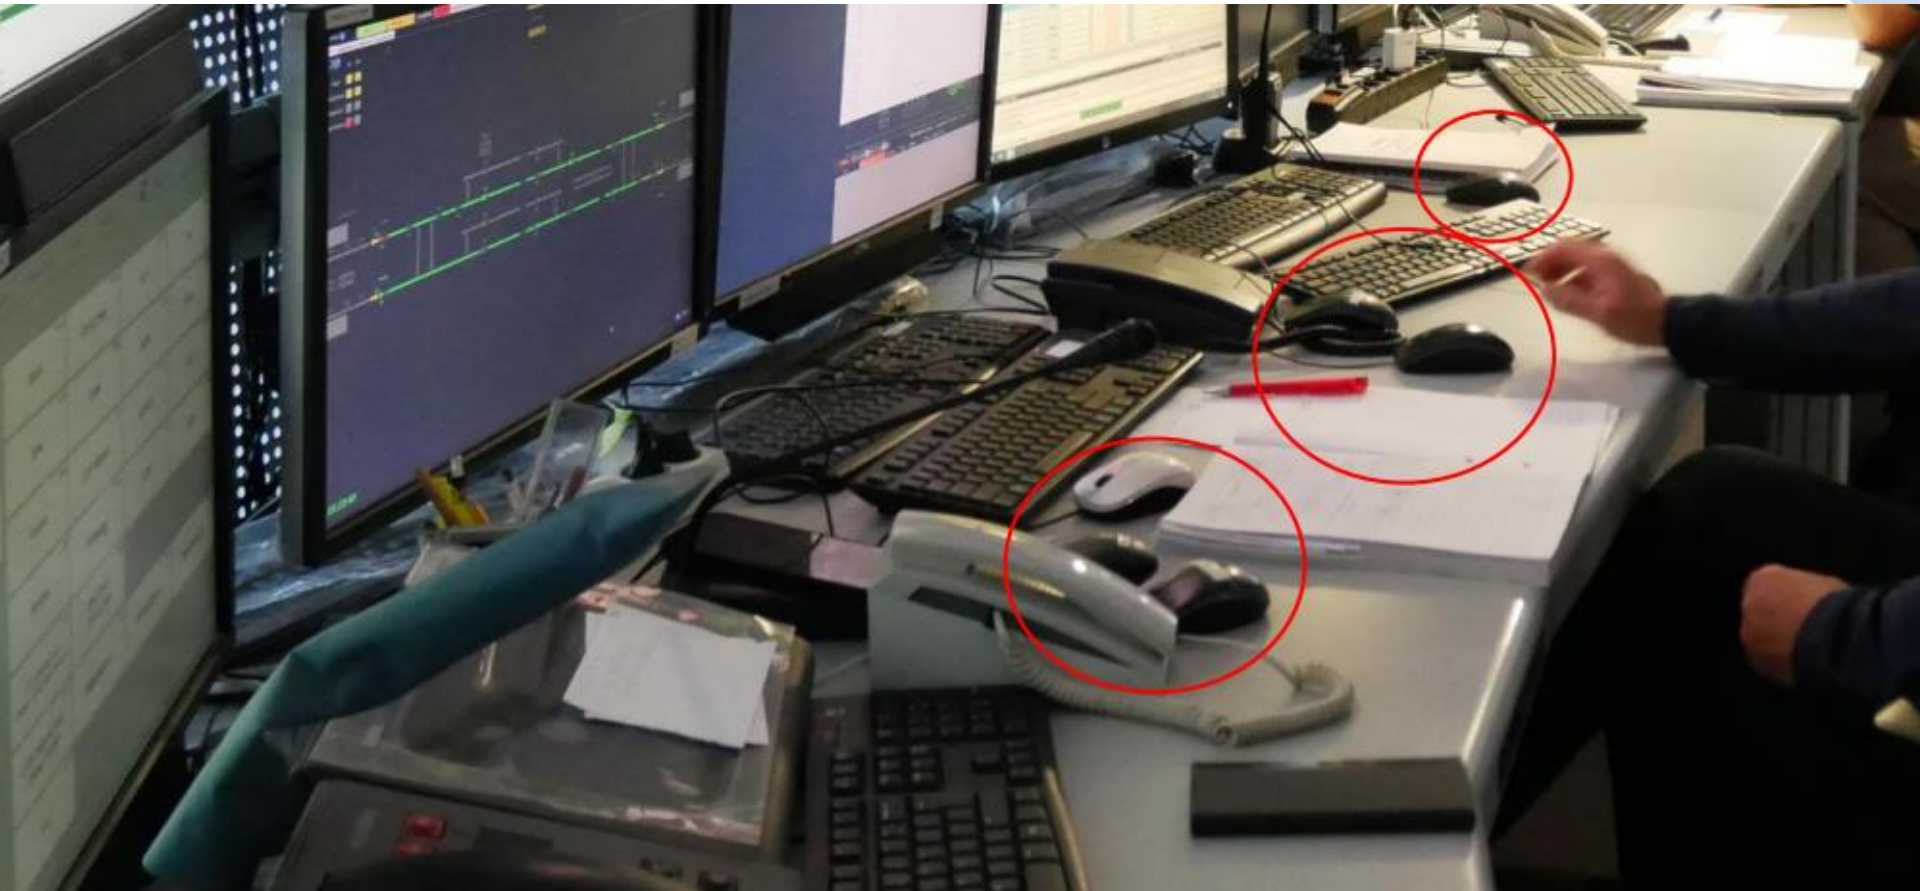
Pominięcie tarczy manewrowej Tm30 nadającej sygnał Ms1 „Jazda manewrowa zabroniona”, przez maszynistę realizującego jazdę manewrową autobusem szynowym SA138-004 przewoźnika kolejowego POLREGIO S.A., co doprowadziło do wjazdu w drogę przebiegu pociągu osobowego ROJ 50673 przewoźnika kolejowego POLREGIO S.A. i czołowego zderzenia z tym pociągiem.

- 1) Przekroczenie dozwolonej prędkości manewrowej przez maszynistę pojazdu kolejowego SA138-004.
- 2) Niedostateczna obserwacja drogi przebiegu manewrowego przez maszynistę pojazdu kolejowego SA138-004, co w konsekwencji doprowadziło do pominięcia tarczy manewrowej Tm30 nadającej sygnał Ms1 „Jazda manewrowa zabroniona” , oraz najechania na zwrotnicę rozjazdu nr 64 i jej rozprucia (ułożonej na wprost dla pociągu ROJ50673).
- 3) Brak reakcji maszynisty pojazdu kolejowego SA138-004 na rozprucie rozjazdu nr 64 i mimo to kontynuowanie jazdy.
- 4) Obciążenie maszynisty pojazdu kolejowego SA138-004 presją czasową związaną z nieplanowanym tankowaniem autobusu szynowego oraz koniecznością dotrzymania rozkładu jazdy dla pociągu ROS 90303, który miał być obsługiwany tym autobusem szynowym.
- 5) Ograniczona wzajemna widoczność czoła obu pojazdów kolejowych przez obsługujących je maszynistów.

Czasochłonna procedura uruchomienia sygnału RADIO-STOP z poziomu pulpitu zdalnego sterowania Systemu Zdalnego Sterowania Radiołącznością stacji Gdynia Główna przez dyżurnych ruchu, uniemożliwiająca szybkie zatrzymanie pojazdów kolejowych w warunkach zagrożenia ruchu kolejowego.
