Wpływ jakości napraw na bezpieczeństwo użytkowania infrastruktury kolejowej

Prezentacja wyników badań materiałowych iglicy rozjazdu

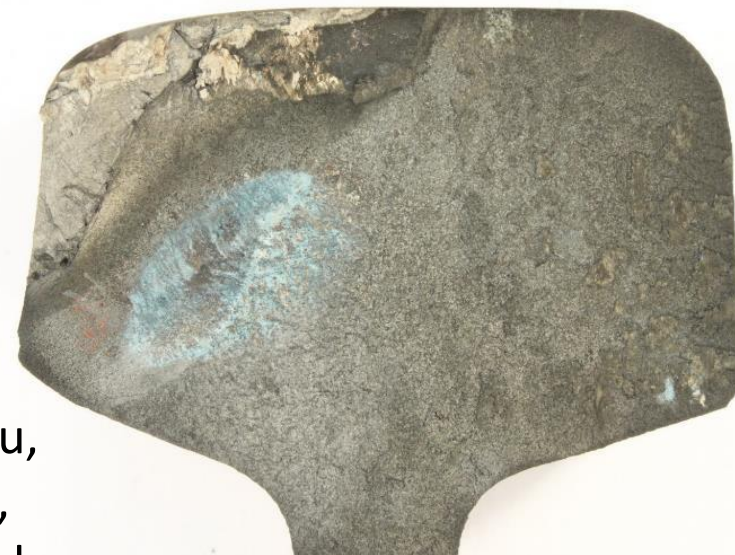
Próbki zostały wycięte z główki szyny/iglicy zgodnie z PN-EN 13674-1+A1:2017

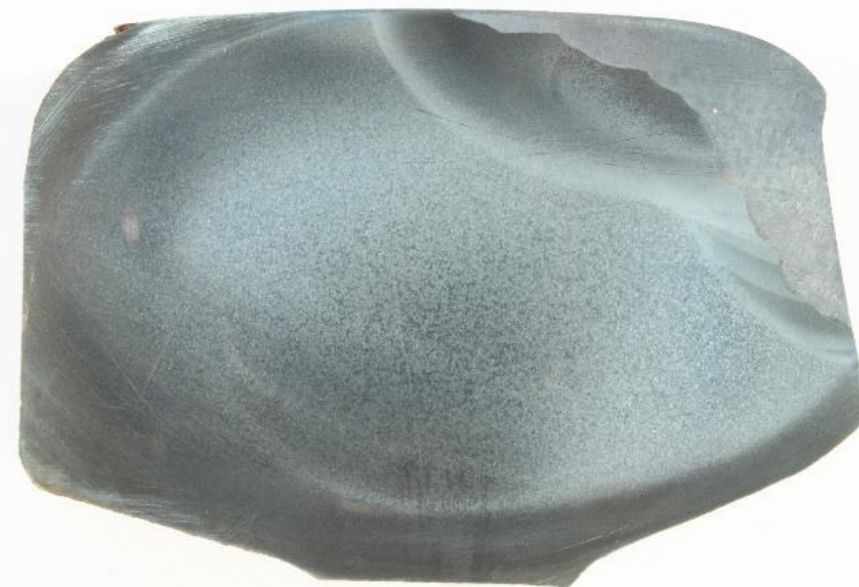
Własności mechaniczne materiału rodzimego iglicy/szyny (wytrzymałość na rozciąganie, wydłużenie) spełniają wymagania dla stali gatunku R260 wg PN-EN 13674-1+A1:2017.
