Zakopane 23-25.04.2025 r.
INFRASZYN 2025

Poważny wypadek kolejowy
zaistniały 10 stycznia 2024 r. o godz. 07:58
na szlaku Rogoźno Wielkopolskie - Budzyń,
w torze nr 1, km 56,055 linii kolejowej nr 354 Poznań Główny
POD – Piła Główna,
przejazd kolejowo-drogowy kategorii D
obszar zarządcy infrastruktury PKP PLK S.A. Zakład Linii
Kolejowych w Poznaniu

RAPORT Nr PKBWK 01/2025

Wypadek kolejowy zaistniały w dniu 05.10.2023 r.
o godz. 07:00 na stacji Gdynia Główna, tor 5 rozjazd 45, km 21,522
linii kolejowej
nr 202 Gdańsk Główny – Stargard
obszar zarządcy infrastruktury PKP Polskie Linie Kolejowe S.A. Zakład
Linii Kolejowych w Gdyni

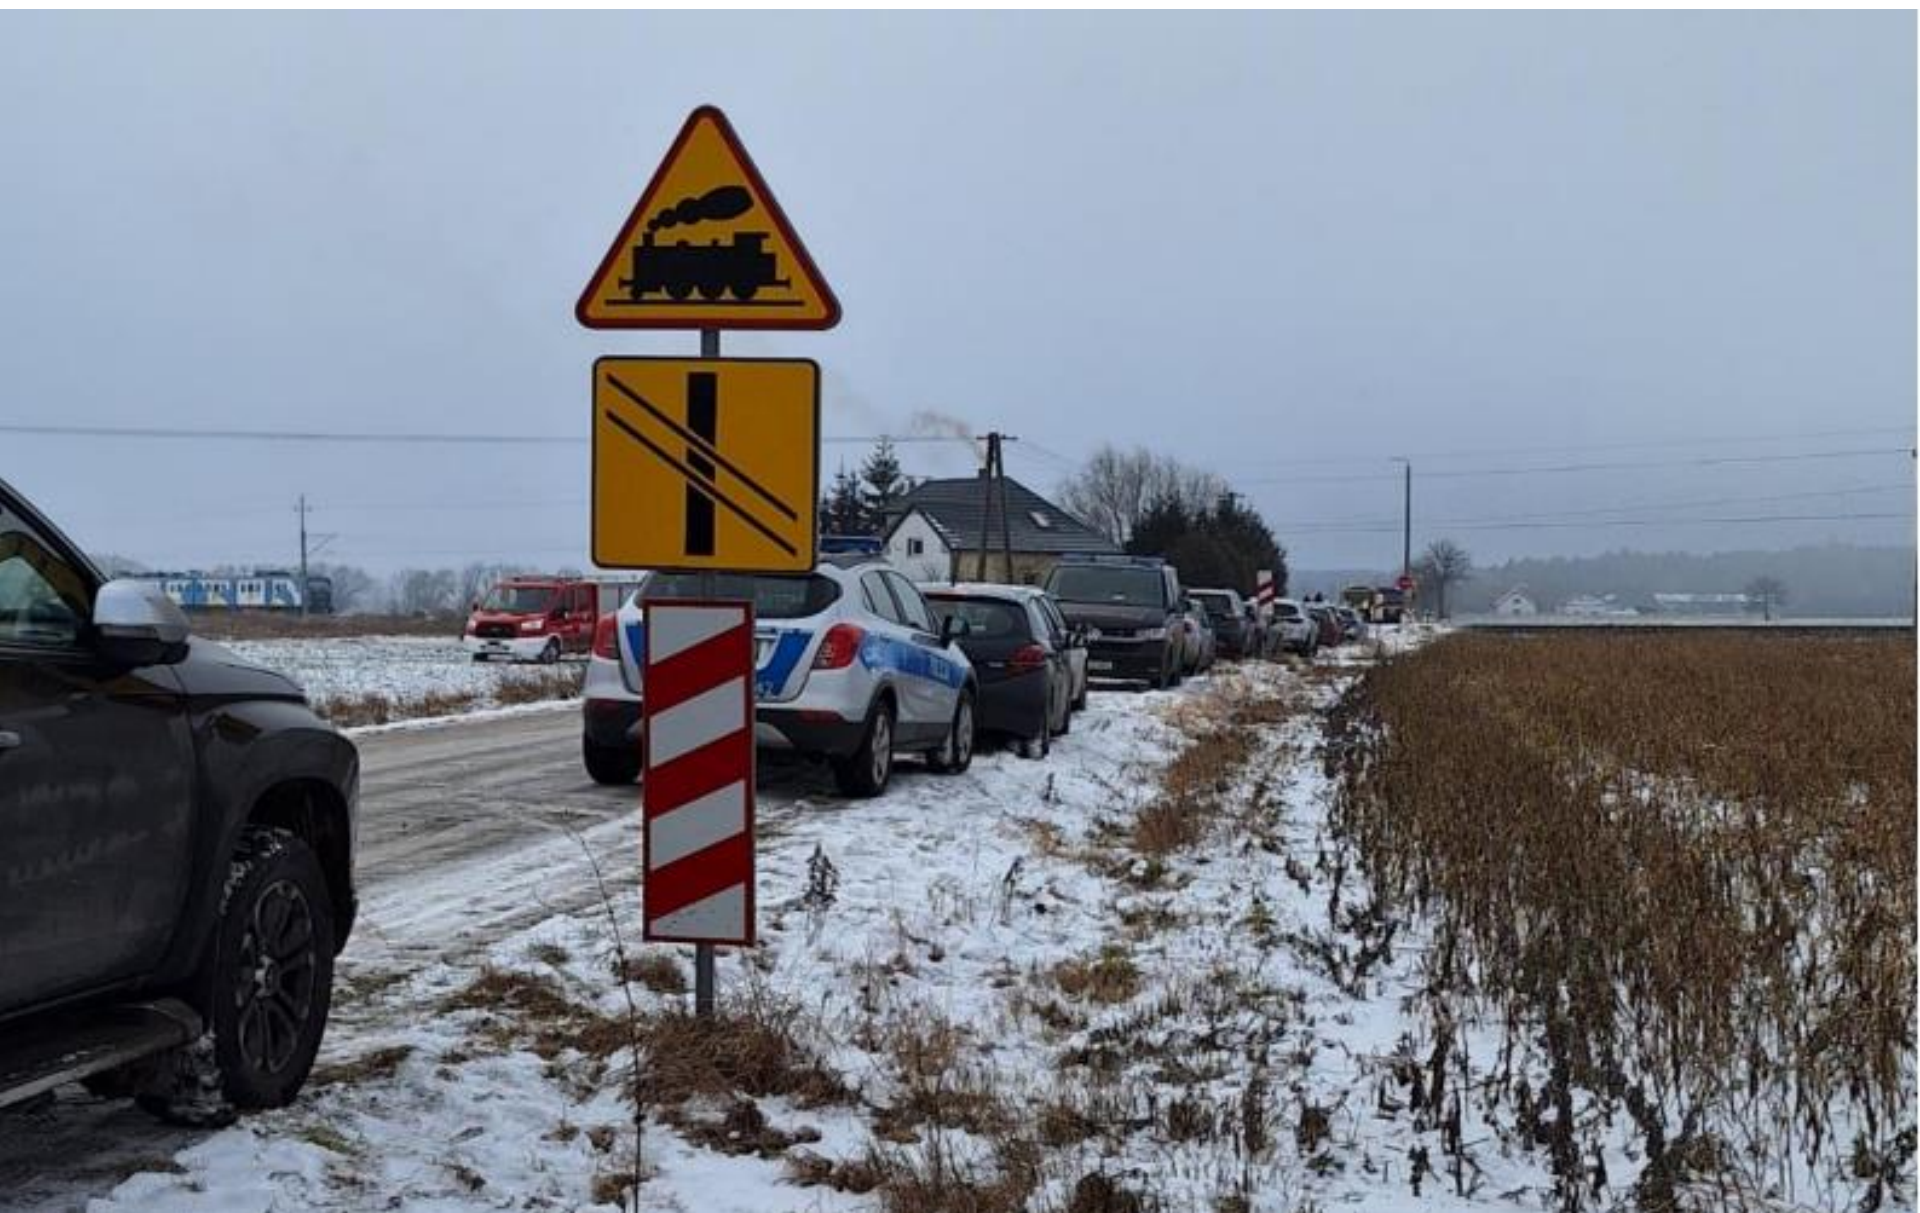
Rysunek 1 – Szkic poważnego wypadku (opr. PKBWK)

Czynnik przyczynowy:

Wjazd samochodu ciężarowego na przejazd kolejowy bezpośrednio przed nadjeżdżającym pociąg.

Czynniki przyczyniające się:

- 1) Wjazd na przejazd kolejowy pojazdu drogowego bez zatrzymania do czego zobowiązuje znak B-20 „STOP”.
- 2) Ostry kąt skrzyżowania drogi z linią kolejową utrudniający kierującemu pojazdem drogowym obserwację czoła zbliżającego się pociągu.
- 3) Niezachowanie szczególnej ostrożności przez kierującego pojazdem drogowym w czasie zbliżania się, wjazdu i przejazdu przez przejazd kolejowy, z równoczesnym prowadzeniem przez niego rozmowy telefonicznej.

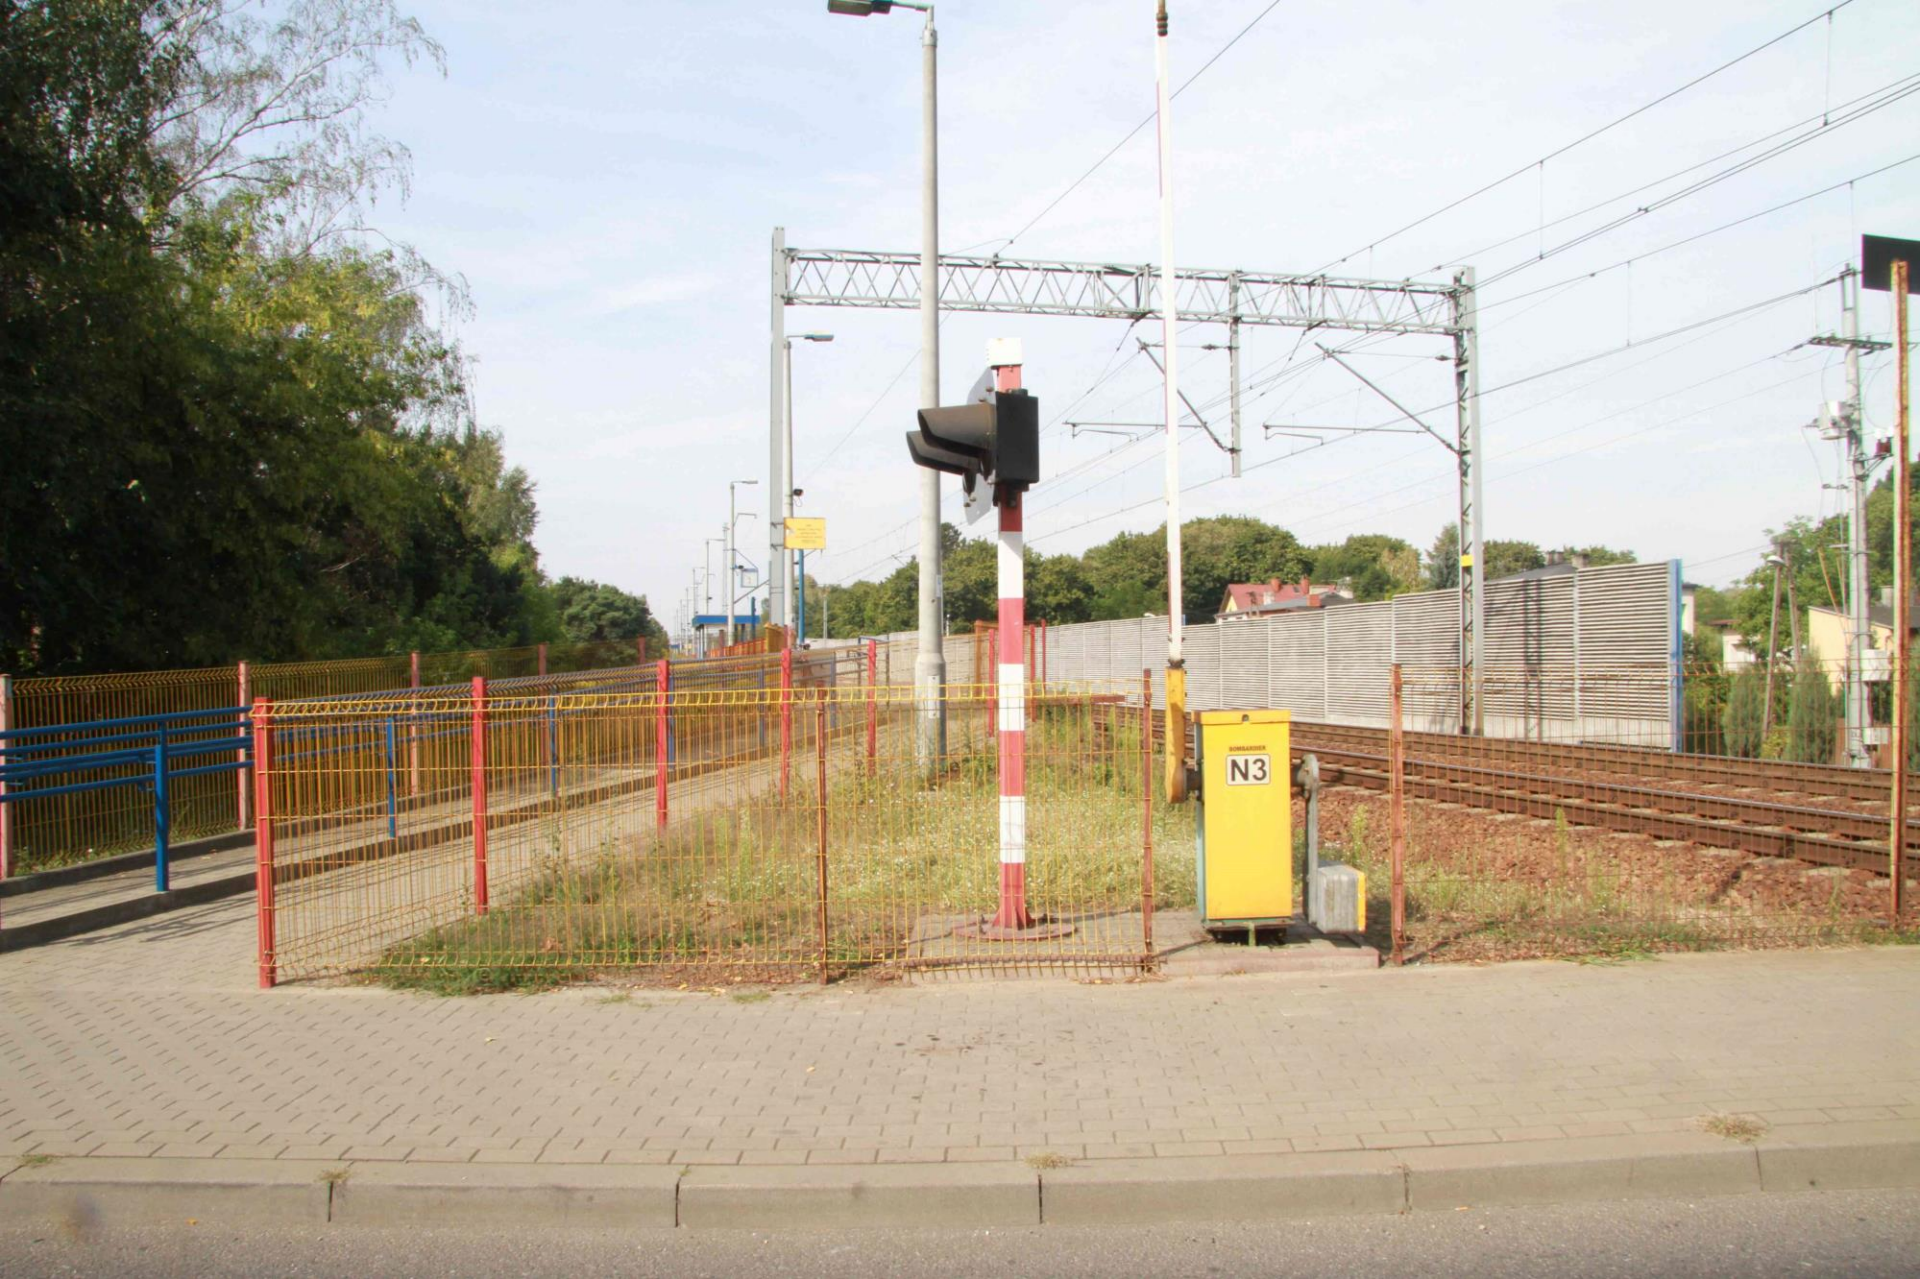
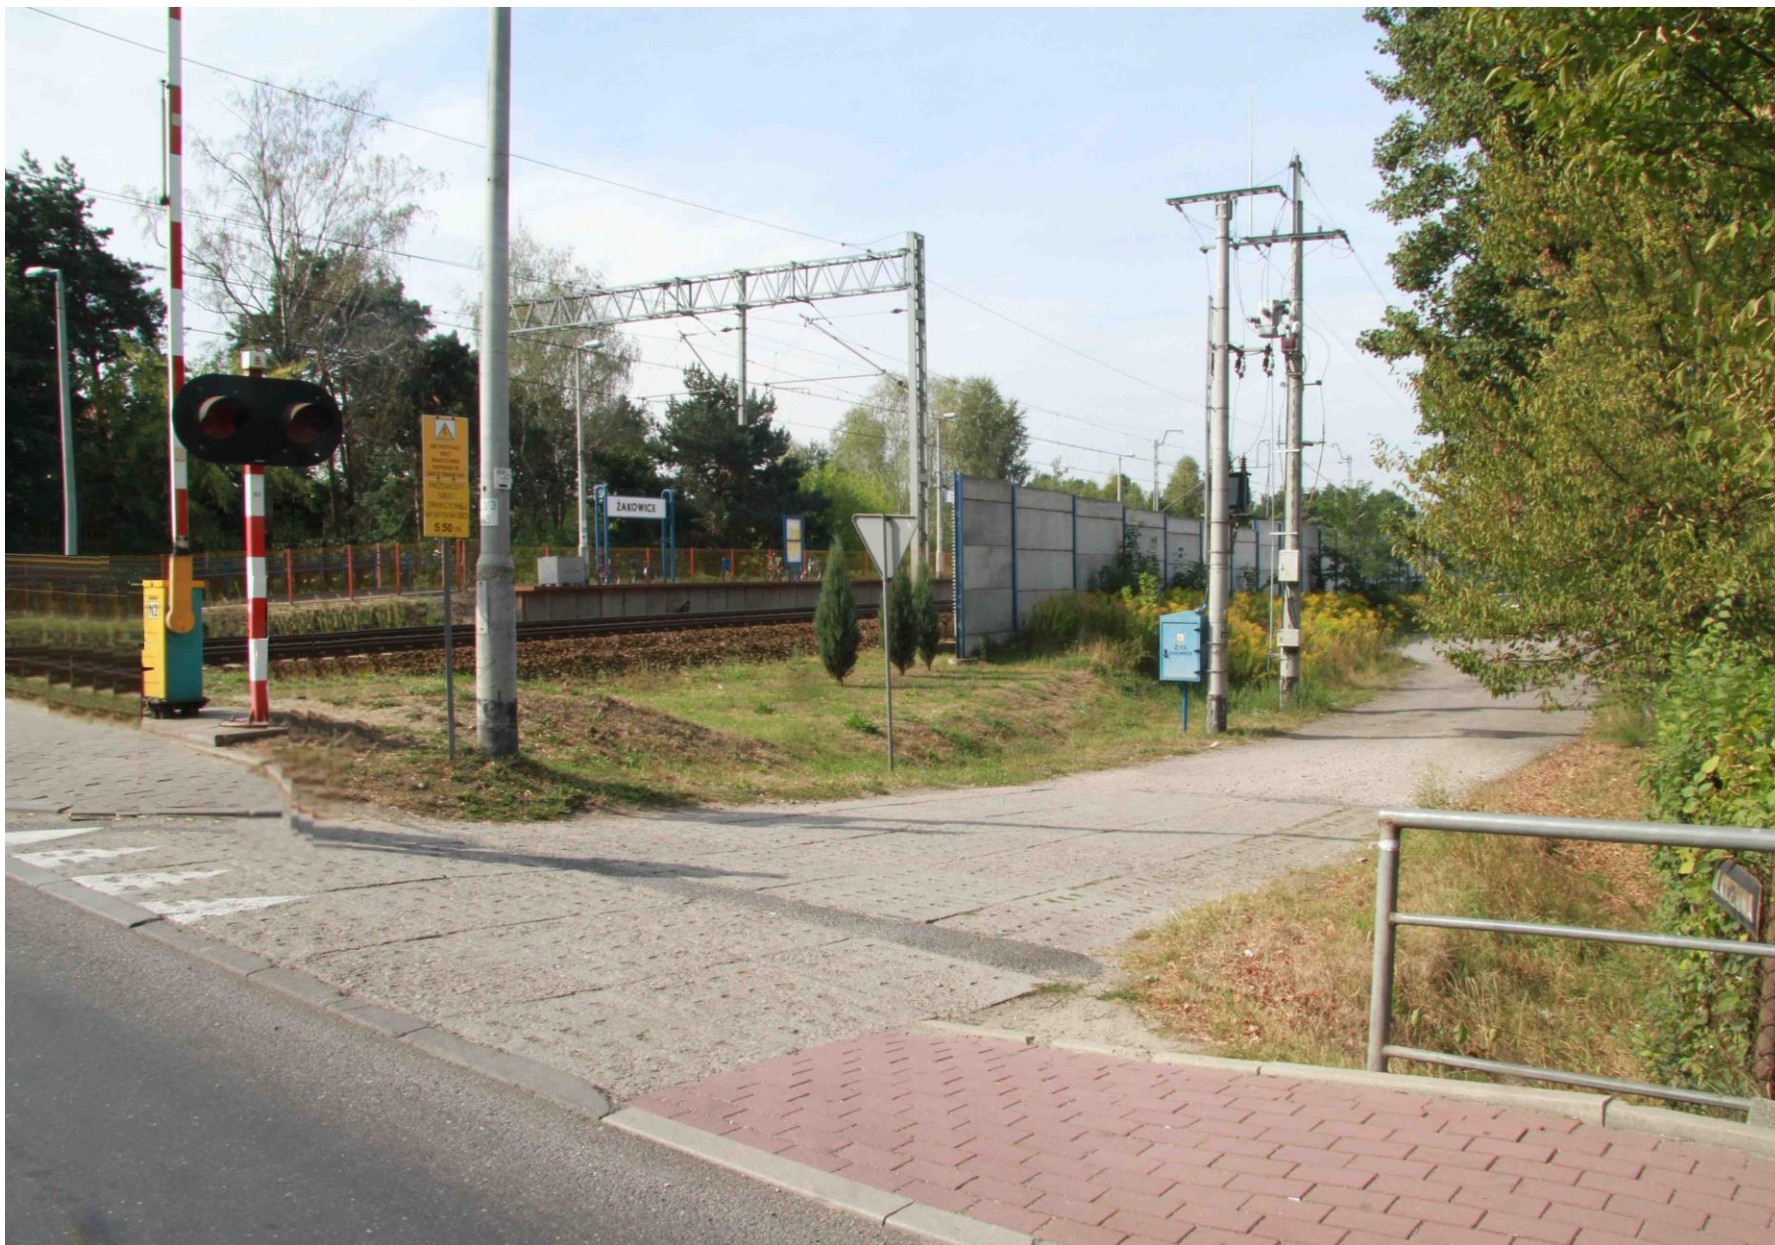
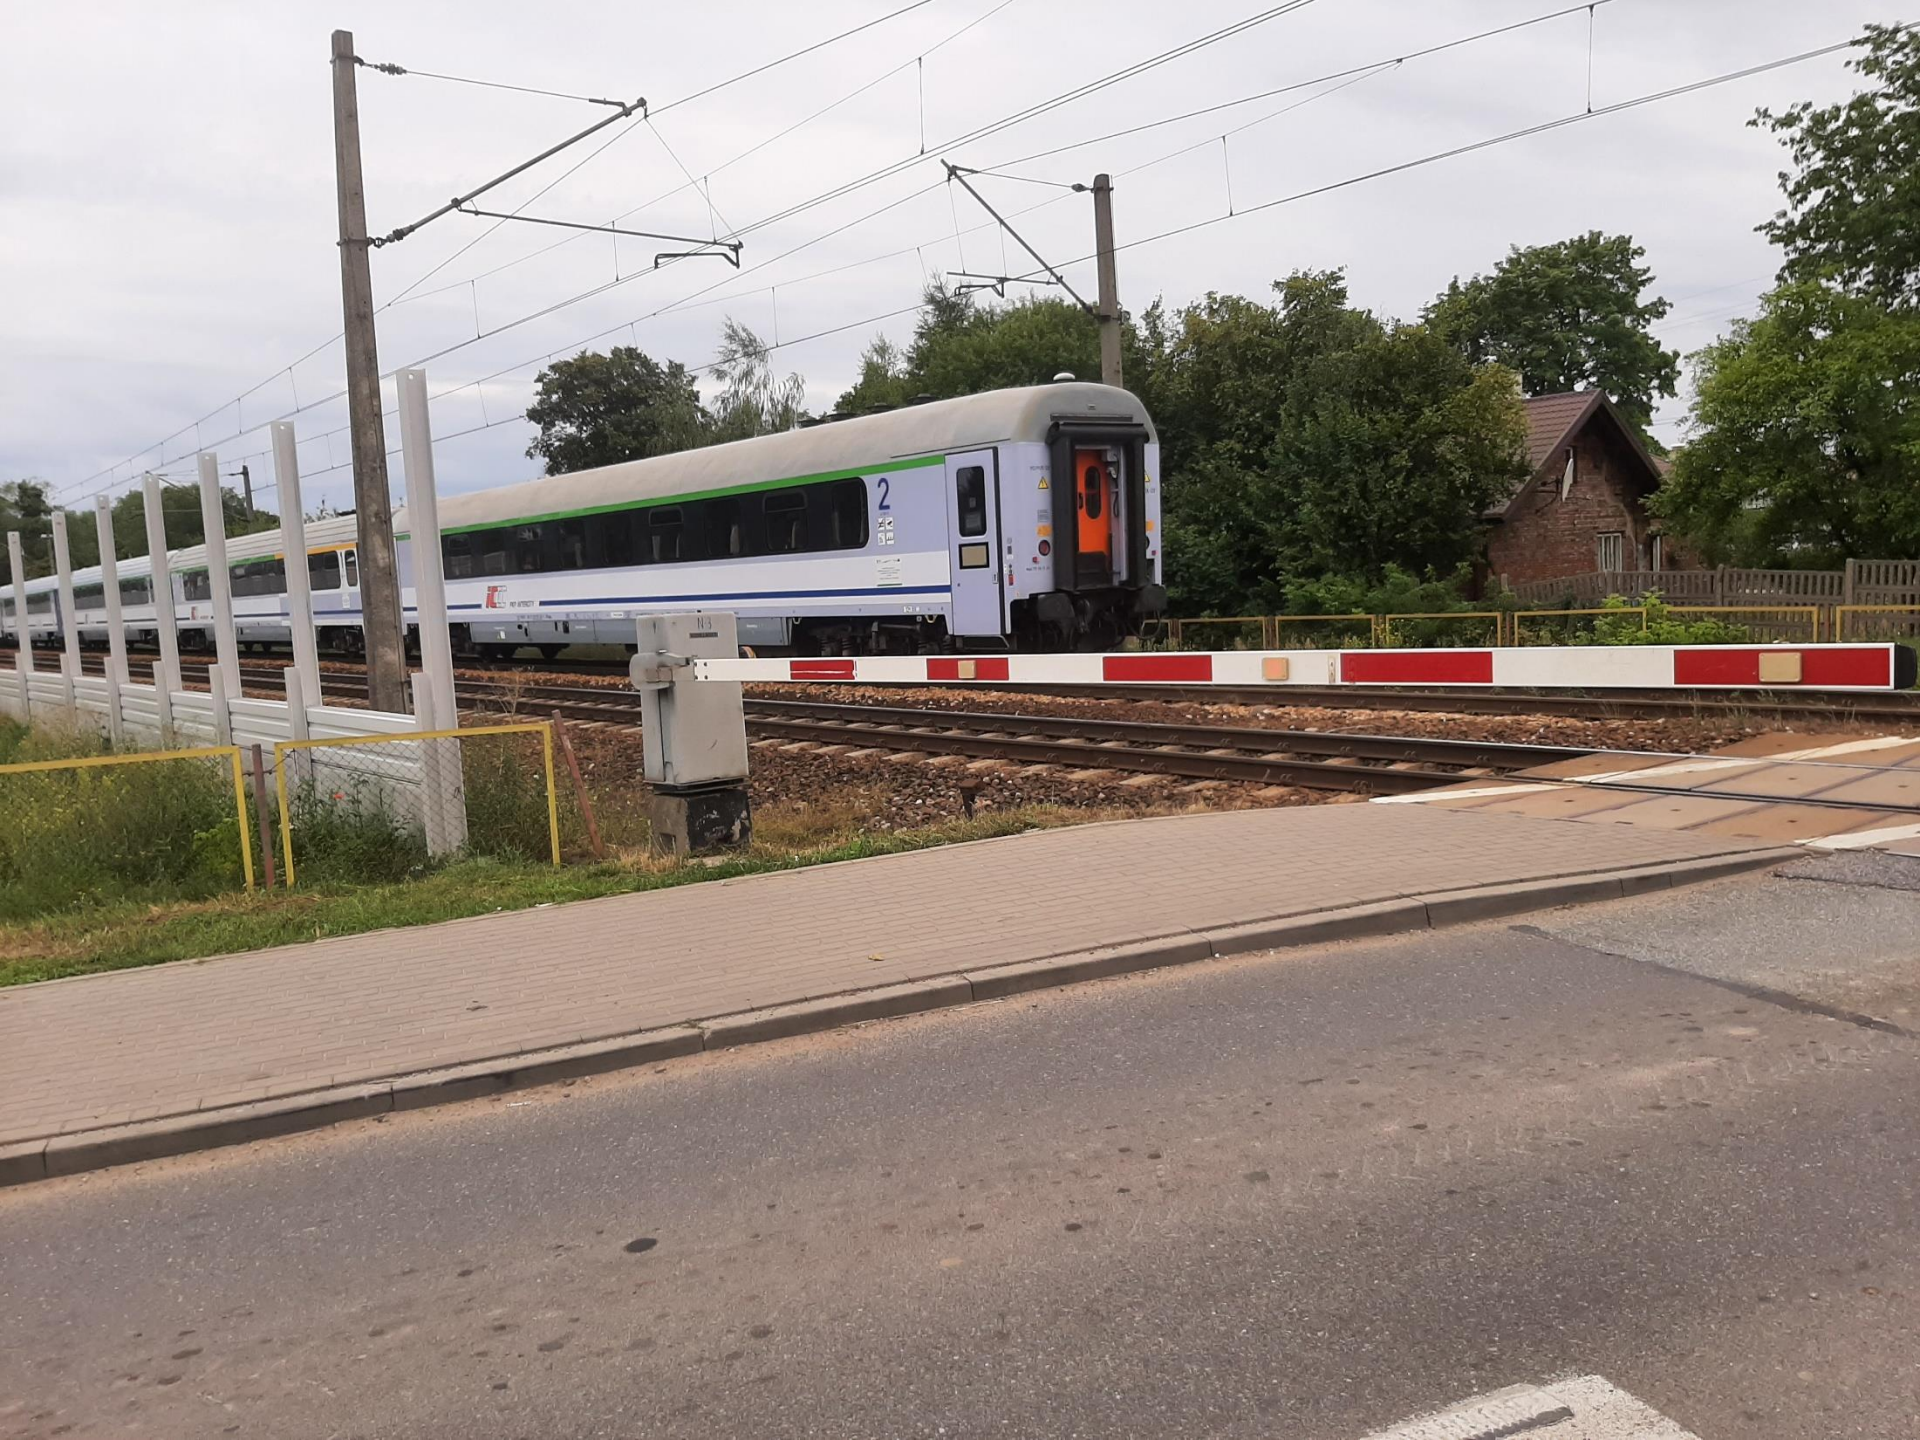
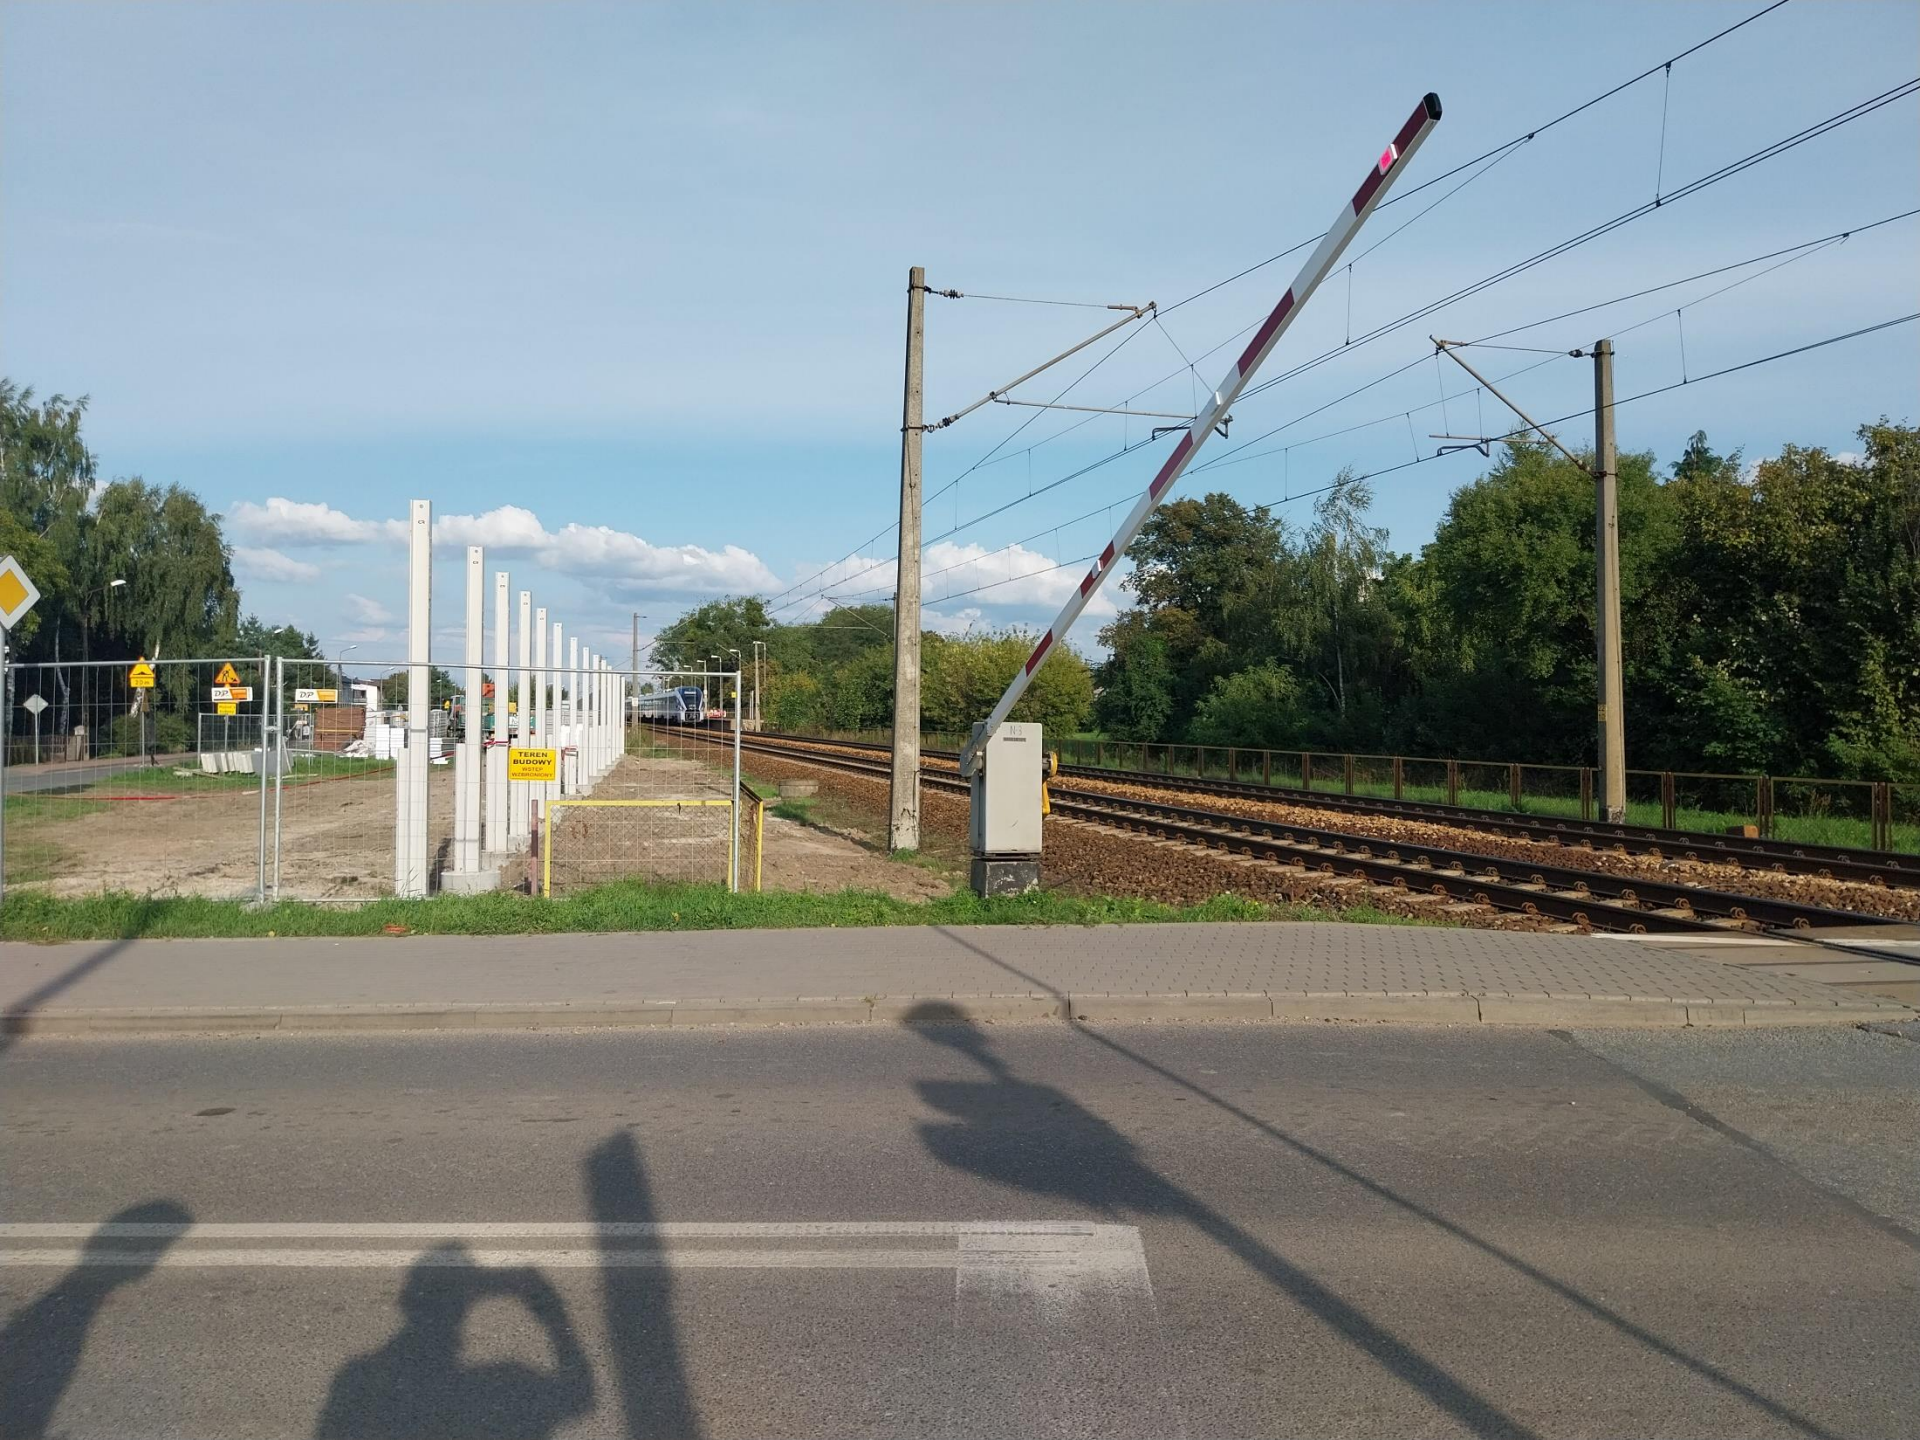
W obrębie trójkątów widoczności nie stosuje się obiektów ograniczających widoczność, w szczególności obiektów budowlanych, drzew, krzewów i innych upraw wysokopiennych, reklam, **elementów ochrony akustycznej.**
