**XVII Konferencja „Projektowanie, budowa i utrzymanie infrastruktury  
w transporcie szynowym – INFRASZYN 2025”**

**Prewencyjna diagnostyka i monitoring kolejowej sieci trakcyjnej  
z wykorzystaniem najnowszych technologii**

Michał Majka, Biuro Energetyki, PKP Polskie Linie Kolejowe S.A.

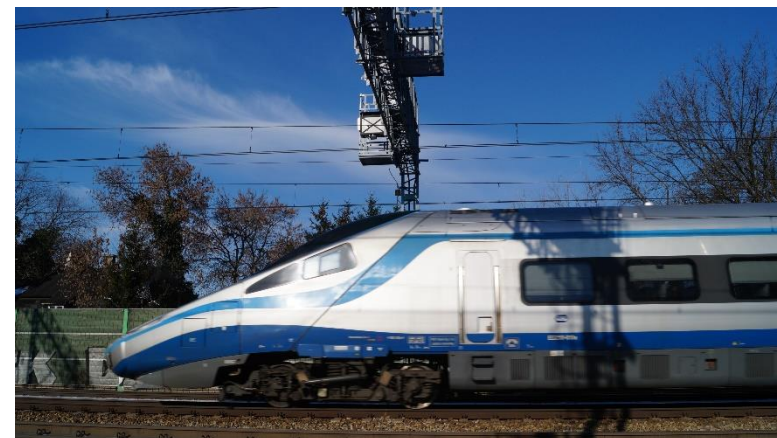
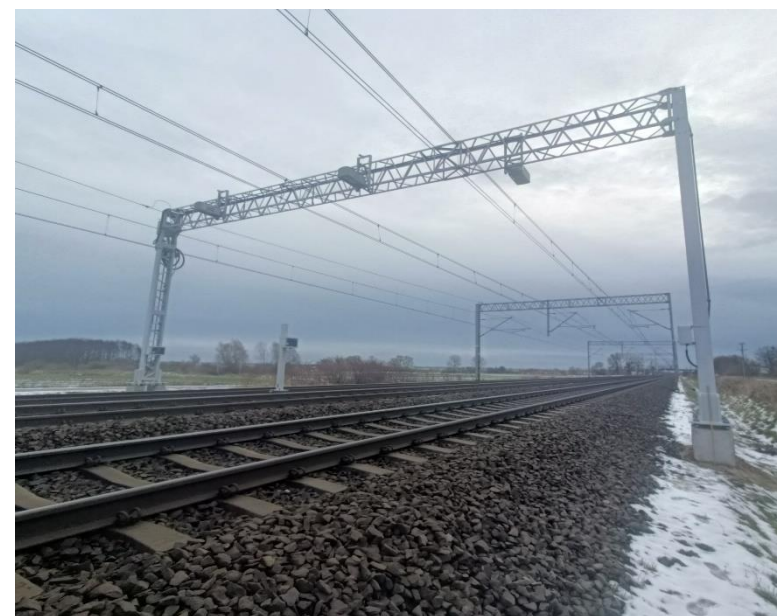
## System DSAP - możliwości

- siły nacisku pantografu,
- zużycia i ciągłości nakładki węglowej,
- stanu i kompletności nabieżników,
- asymetrii zużycia nakładek węglowych,
- położenia pantografu względem pojazdu,
- brakujących elementów składowych pantografu.
